## Poglądowy Raport Stanu Technicznego

Zadanie: Ocena stanu technicznego i określenie wartości rynkowej pojazdu

| DANE IDENTYFIKACYJNE POJAZDU | | Dane: [D] IV-2025 | |
|---|---|---|---|
| Marka: | VOLKSWAGEN | Nr rejestracyjny: | W0528X |
| Model pojazdu: | Caddy GP 1.6 TDI MR`11 E5 2.3t | Nr Info-Ekspert: | 040-05718 |

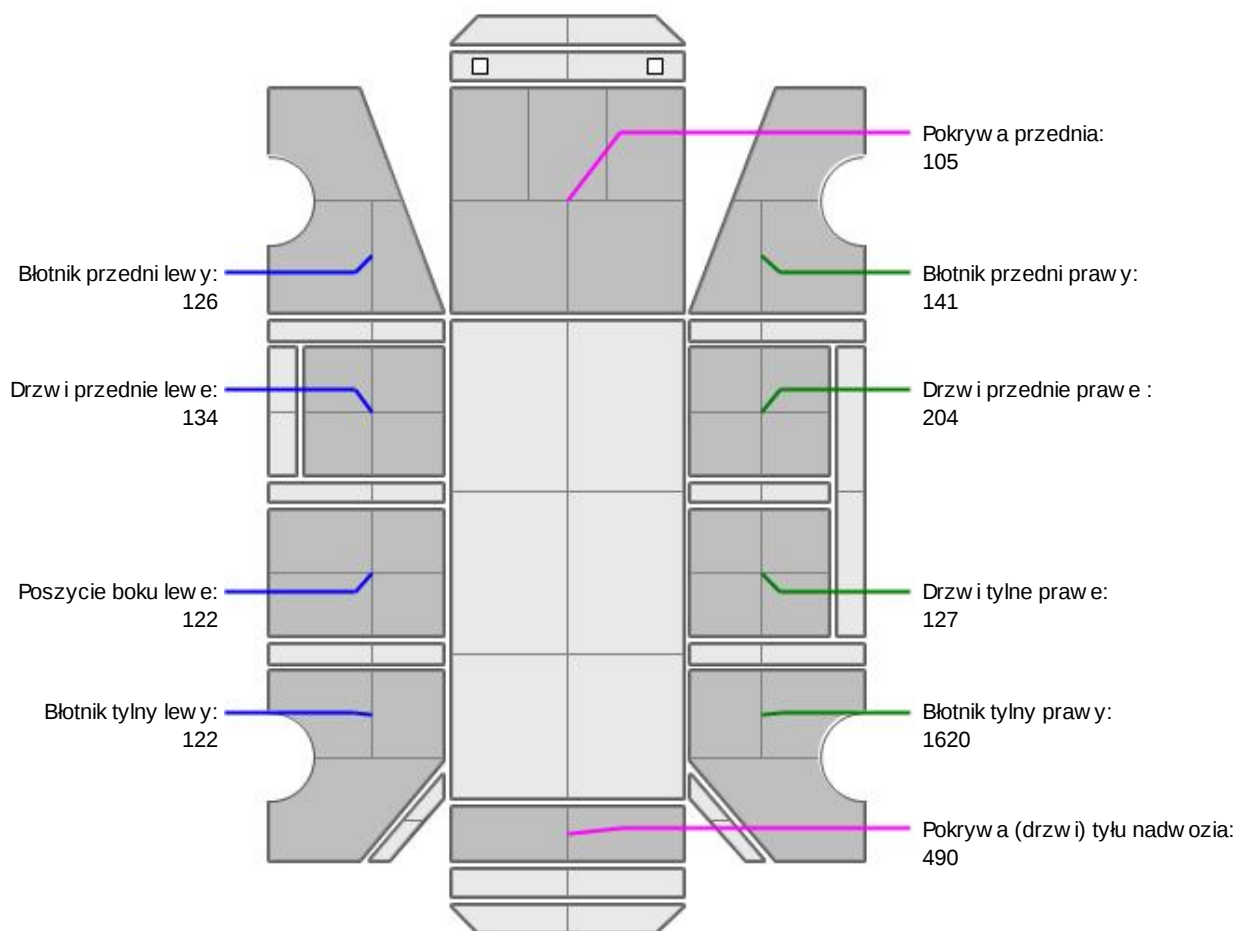
| L.p. | Nazwa elementu | L / P | Grubość powłoki [μm] | Opis |
| 1 | Pokrywa przednia | | 105 | |
| 2 | Błotnik przedni | L | 126 | |

| 3 | Drzwi przednie | L | 134 | |
| 4 | Poszycie boku | L | 122 | |
| 5 | Błotnik tylny | L | 122 | |
| 6 | Błotnik przedni | P | 141 | |
| 7 | Drzwi przednie | P | 204 | |
| 8 | Drzwi tylne | P | 127 | |
| 9 | Błotnik tylny | P | 1620 | |
| 10 | Pokrywa (drzwi) tyłu nadwozia | | 490 | |

Podane przedziały grubości powłoki lakierowej, dotyczą punktów pomiarowych. Nie mogą być traktowane jako gwarancja, że grubość powłoki lakierowej w innych punktach nie wykracza poza te przedziały. Pomiar powłoki lakierowej został wykonany urządzeniem będącym w posiadaniu rzeczoznawcy. Pomiar wykonany innym przyrządem może się różnić.
