## Poglądowy raport stanu technicznego

Zadanie: Ocena stanu technicznego i określenie wartości rynkowej pojazdu

| DANE IDENTYFIKACYJNE POJAZDU | | Dane: [D] IV-2025 | |
|---|---|---|---|
| Marka: | FIAT | Nr rejestracyjny: | NO0543T |
| Model pojazdu: | Fiorino 1.4 MR`16 E6 1.7t | Nr Info-Ekspert: | 045-04616 |

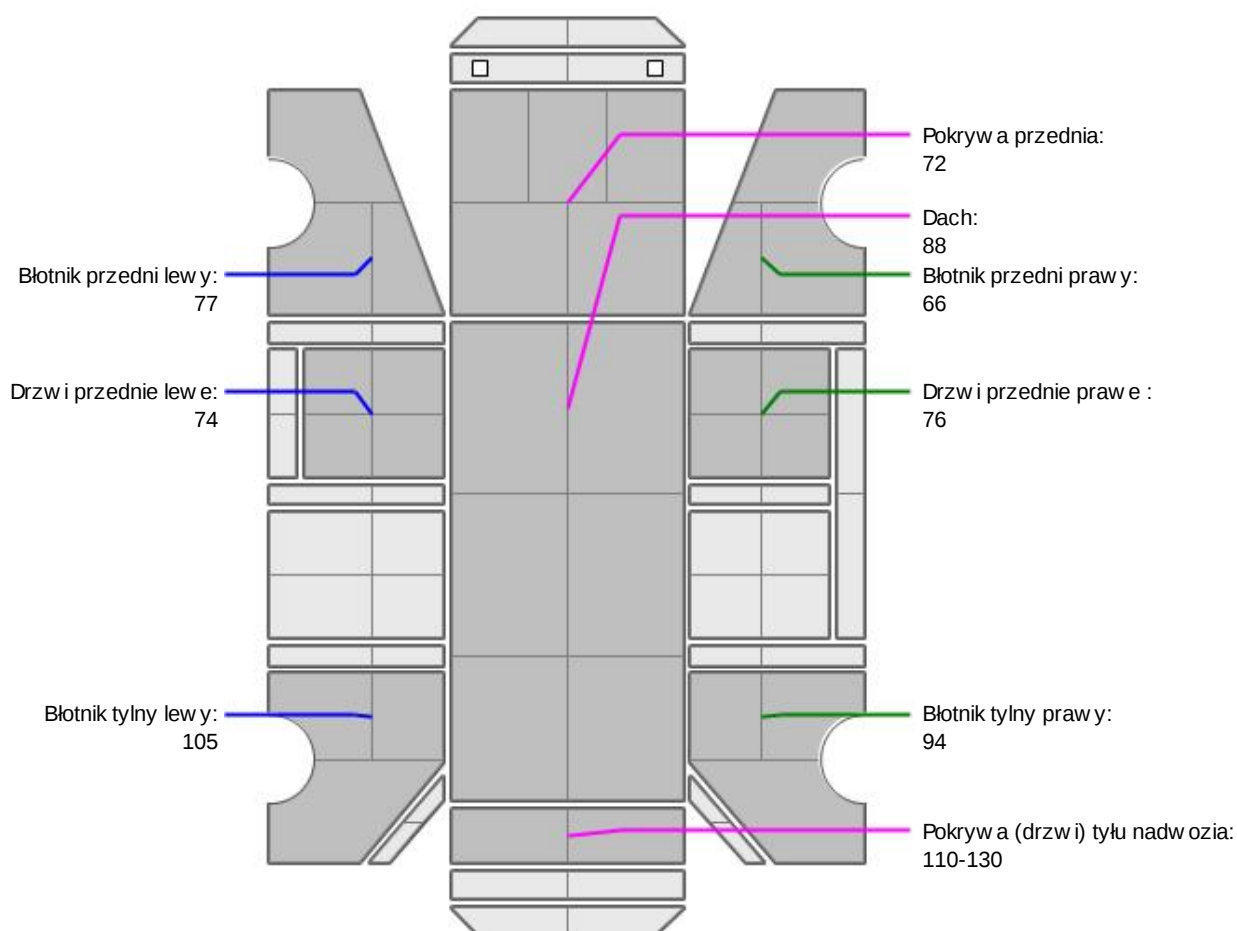
| L.p. | Nazwa elementu | L / P | Grubość powłoki [μm] | Opis |
| 1 | Pokrywa przednia | | 72 | |
| 2 | Dach | | 88 | |
| 3 | Błotnik przedni | L | 77 | |
| 4 | Drzwi przednie | L | 74 | |

| 5 | Błotnik tylny | L | 105 | |
| 6 | Błotnik przedni | P | 66 | |
| 7 | Drzwi przednie | P | 76 | |
| 8 | Błotnik tylny | P | 94 | |
| 9 | Pokrywa (drzwi) tyłu nadwozia | | 110-130 | |

Podane przedziały grubości powłoki lakierowej, dotyczą punktów pomiarowych. Nie mogą być traktowane jako gwarancja, że grubość powłoki lakierowej w innych punktach nie wykracza poza te przedziały. Pomiar powłoki lakierowej został wykonany urządzeniem będącym w posiadaniu rzeczoznawcy. Pomiar wykonany innym przyrządem może się różnić.

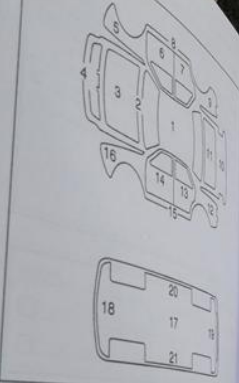
Widok spodu nadwozia

Oznaczenie wady

X = odprysk lakieru i/lub zabezpieczenia podwozia  
Δ = wgniecie/zadrapanie na zderzeniu lakieru  
O = część wcześniej naprawiana

**PRZEGLĄD NADWOZIA PO WYKONANIU OKRESOWEGO PRZEGLĄDU TECHNICZNEGO**

Wykonano dnia 28.11.2019 po przebiegu km 25301

Pojazd wymaga wykonania zaprawek/napraw nie objętych gwarancją
