**Wycena numer: WF0PXXGCHPKM77645\_2**

Zadanie: Ocena stanu technicznego pojazdu

Model: Focus 1.5 EcoBlue MR`18 E6

OCENA TECHNICZNA nr: WF0PXXGCHPKM77645\_2

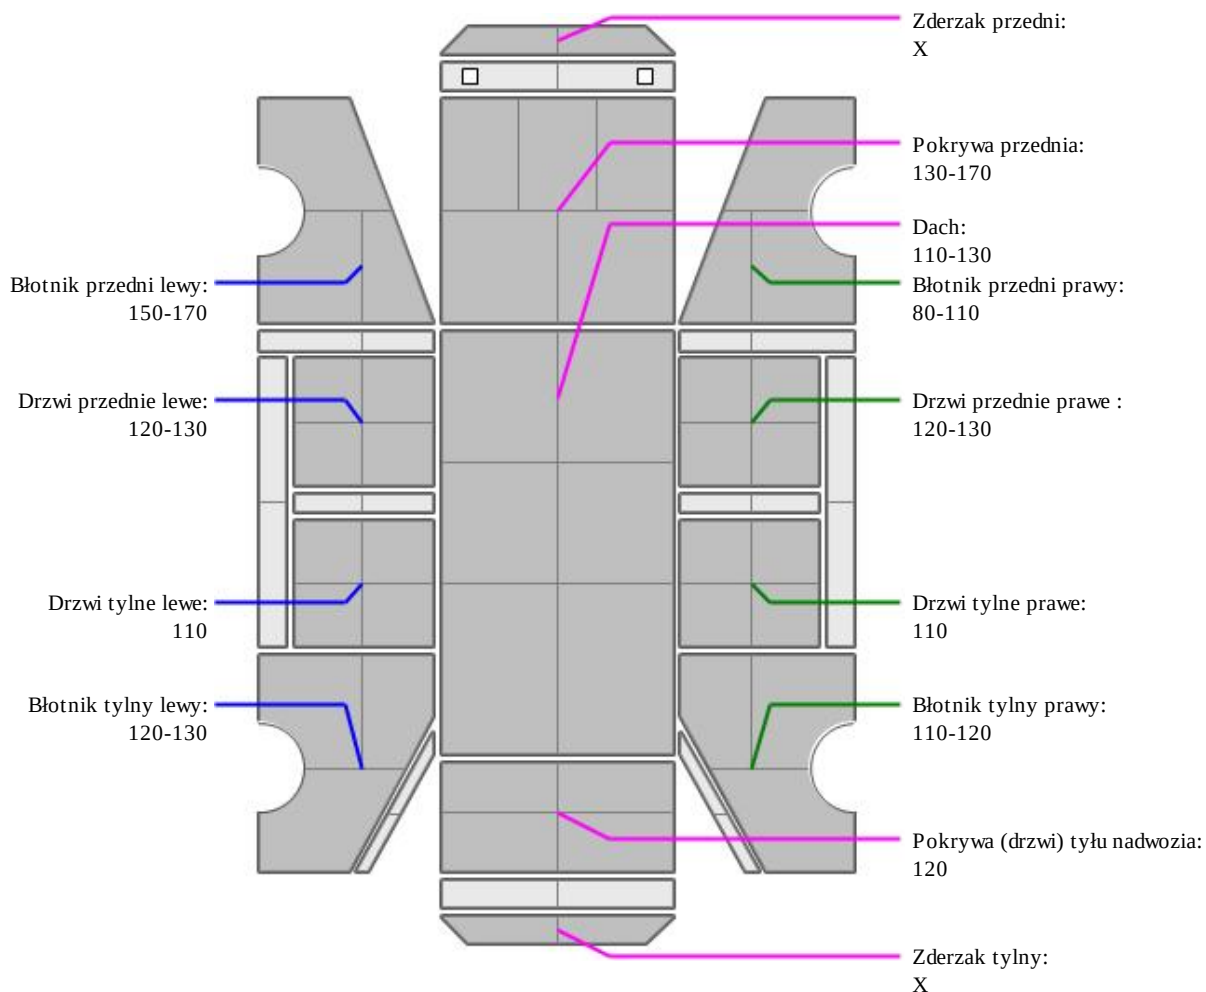
**OPIS POWŁOKI LAKIEROWEJ**

- podano skrajne ,zmierzone wartości grubości powłoki lakierowanej w zaokrągleniu do pełnych wartości.  
Jednostka miary :  $\mu\text{m}$
