**OCENA TECHNICZNA nr: WF0PXXGCHPKJ25608\_2**

Zadanie: Ocena stanu technicznego pojazdu

Model: Focus 1.5 EcoBlue MR`18 E6

VIN: WF0PXXGCHPKJ25608

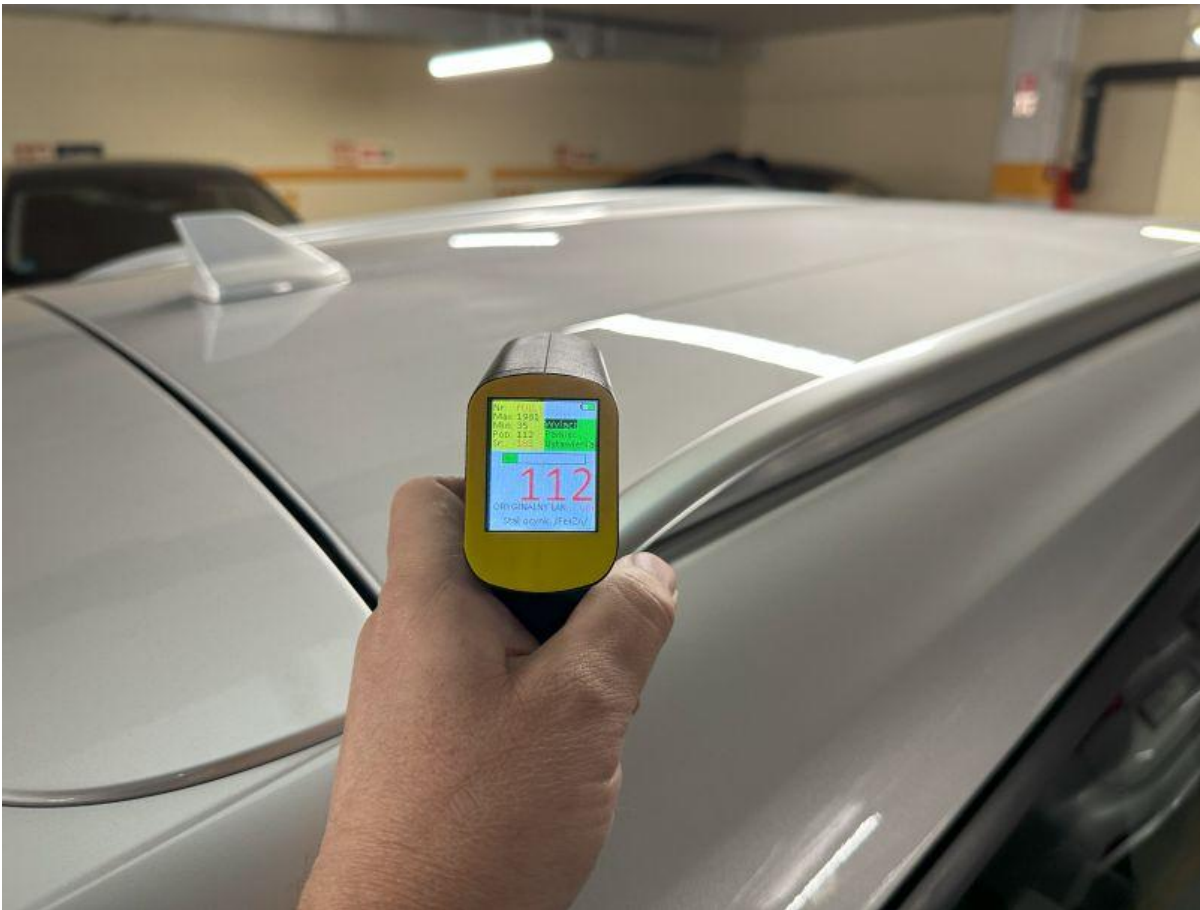
A hand holds a yellow and black infrared thermometer, pointing it at the hood of a silver car in a garage. The thermometer's screen displays a large red '120' and various technical specifications. The background shows the interior of a garage with other vehicles and equipment.

- podano skrajne ,zmierzone wartości grubości powłoki lakierowanej w zaokrągleniu do pełnych wartości.
- Jednostka miary :  $\mu\text{m}$
- pomiary wykonano z wykorzystaniem urządzenia : GL-PRO-2-FAZ ,Prodig-Tech ;
