## OCENA TECHNICZNA nr: WF0NXXGCHNLR50365\_2

Zadanie: Ocena stanu technicznego pojazdu

Marka: FORD

Model: Focus 1.5 EcoBlue MR`18 E6

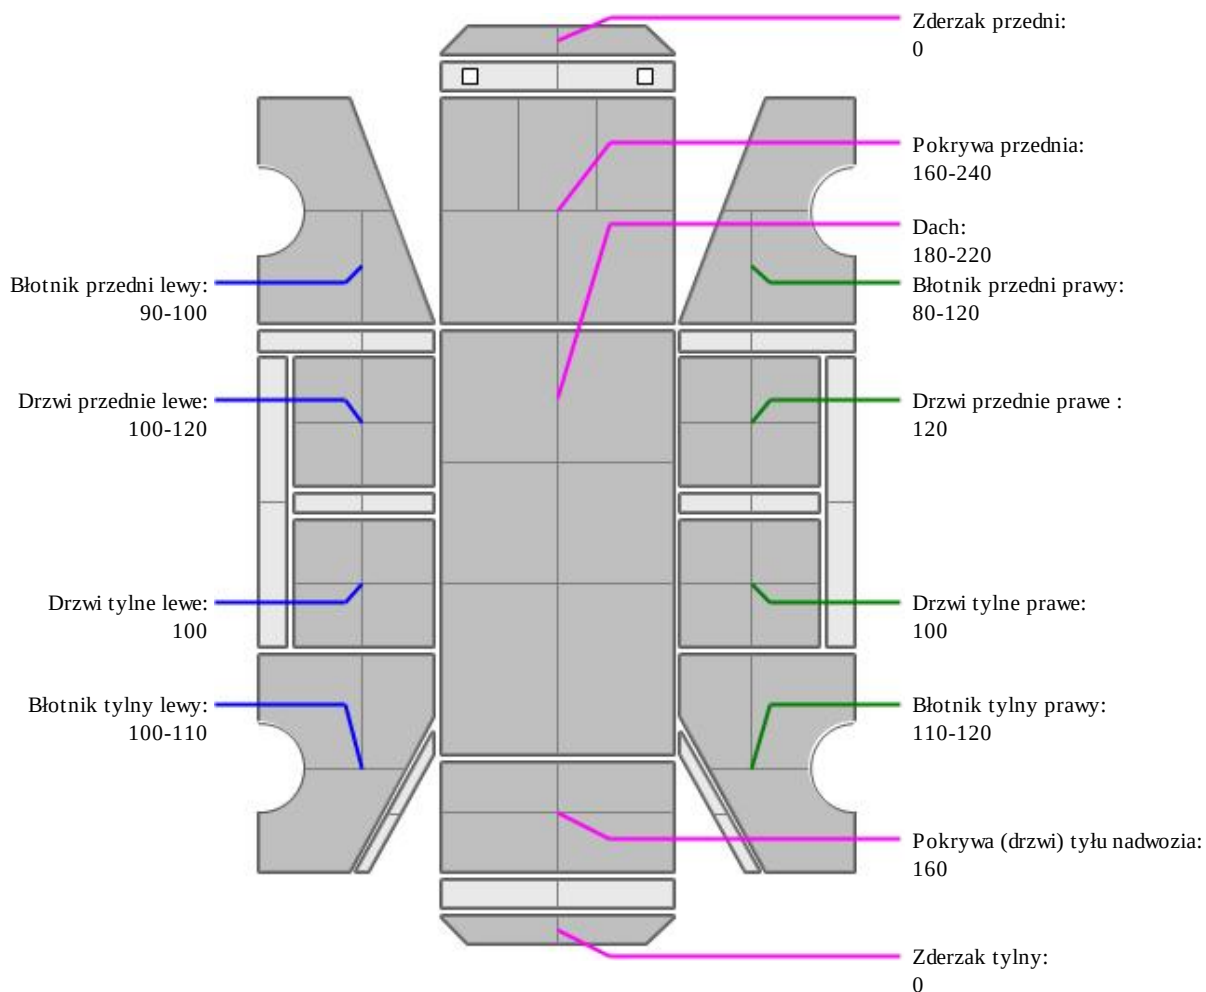
**OPIS POWŁOKI LAKIEROWEJ**

- podano skrajne ,zmierzone wartości grubości powłoki lakierowanej w zaokrągleniu do pełnych wartości.
- pomiary wykonano z wykorzystaniem urządzenia : GL-PRO-2-FAZ ,
