Wycena numer: **WAUZZZFY5L2003819\_2**

Zadanie: Ocena stanu technicznego pojazdu

Marka: AUDI

Model: Q5 40 TDI MR`19 E6d FY

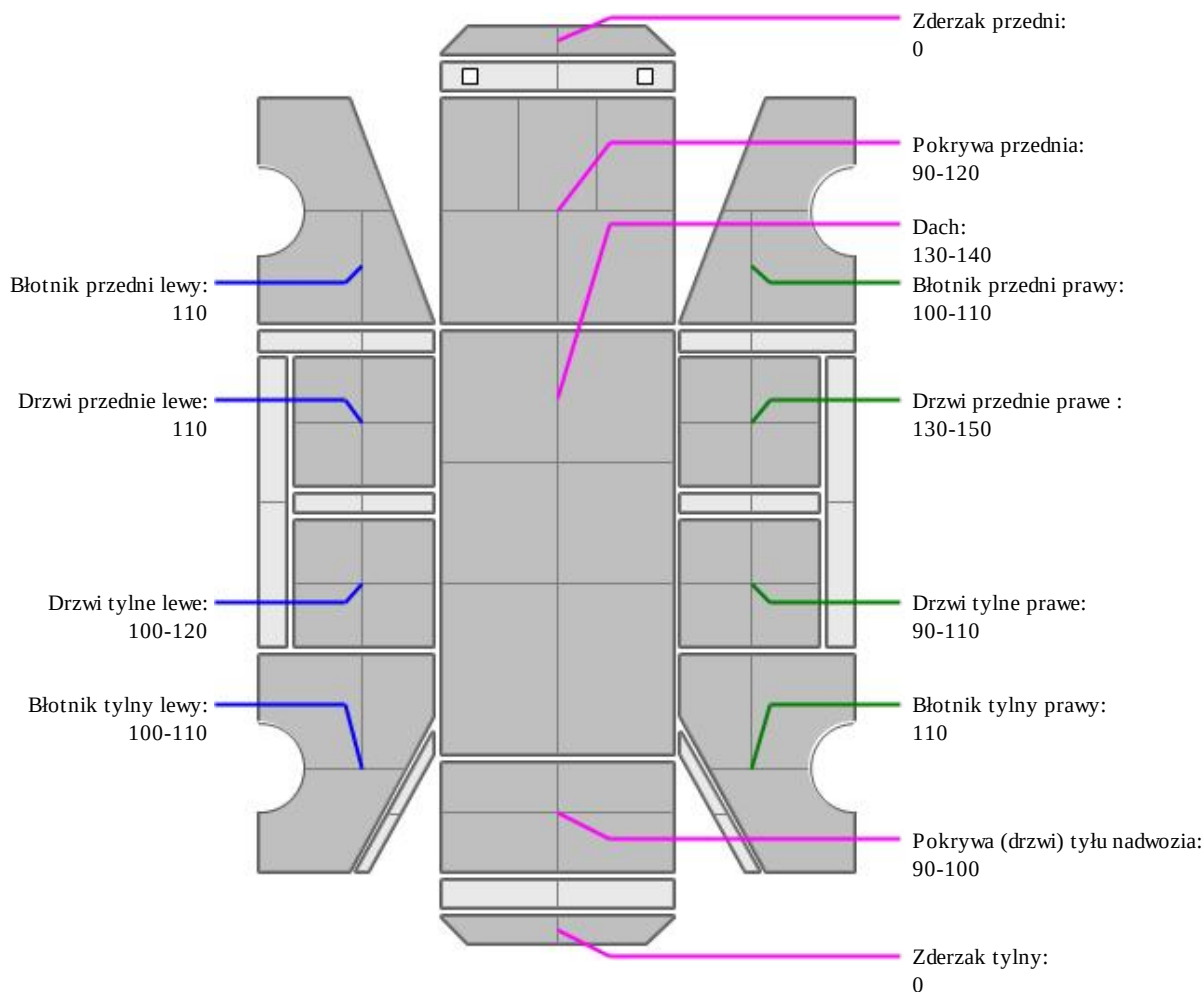
**OPIS POWŁOKI LAKIEROWEJ**

- podano skrajne ,zmierzone wartości grubości powłoki lakierowanej w zaokrągleniu do pełnych wartości.
- Jednostka miary :  $\mu\text{m}$
- pomiary wykonano z wykorzystaniem urządzenia : GL-PRO-2-FAZ ,Prodig-Tech ;
