Marka: FORD

Model: Focus 1.5 EcoBlue MR`18 E6

## OCENA TECHNICZNA nr: WF0PXXGCHPJA87946\_2

Zadanie: Ocena stanu technicznego pojazdu

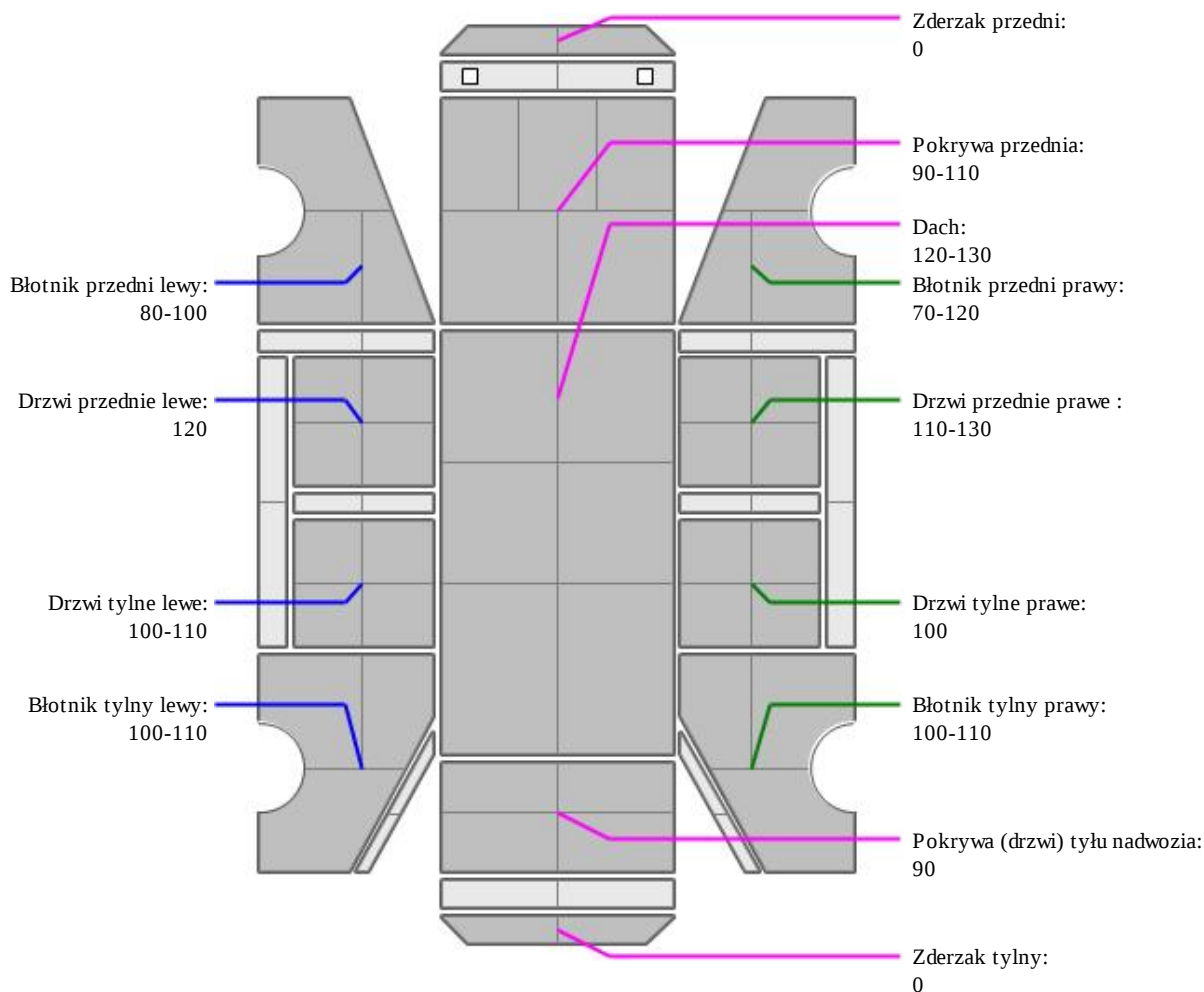
**OPIS POWŁOKI LAKIEROWEJ**

- podano skrajne ,zmierzone wartości grubości powłoki lakierowanej w zaokrągleniu do pełnych wartości.
- Jednostka miary :  $\mu\text{m}$
- pomiary wykonano z wykorzystaniem urządzenia : GL-PRO-2-FAZ ,Prodig-Tech ;
