## Poglądowy raport stanu technicznego

Zadanie: Ocena stanu technicznego i określenie wartości rynkowej pojazdu

| DANE IDENTYFIKACYJNE POJAZDU | | Dane: [D] II-2025 | |
|---|---|---|---|
| Marka: | PEUGEOT | Nr rejestracyjny: | GA501CS |
| Model pojazdu: | Bipper HDI MR`08 E5 1.7t | Nr Info-Ekspert: | 029-02584 |

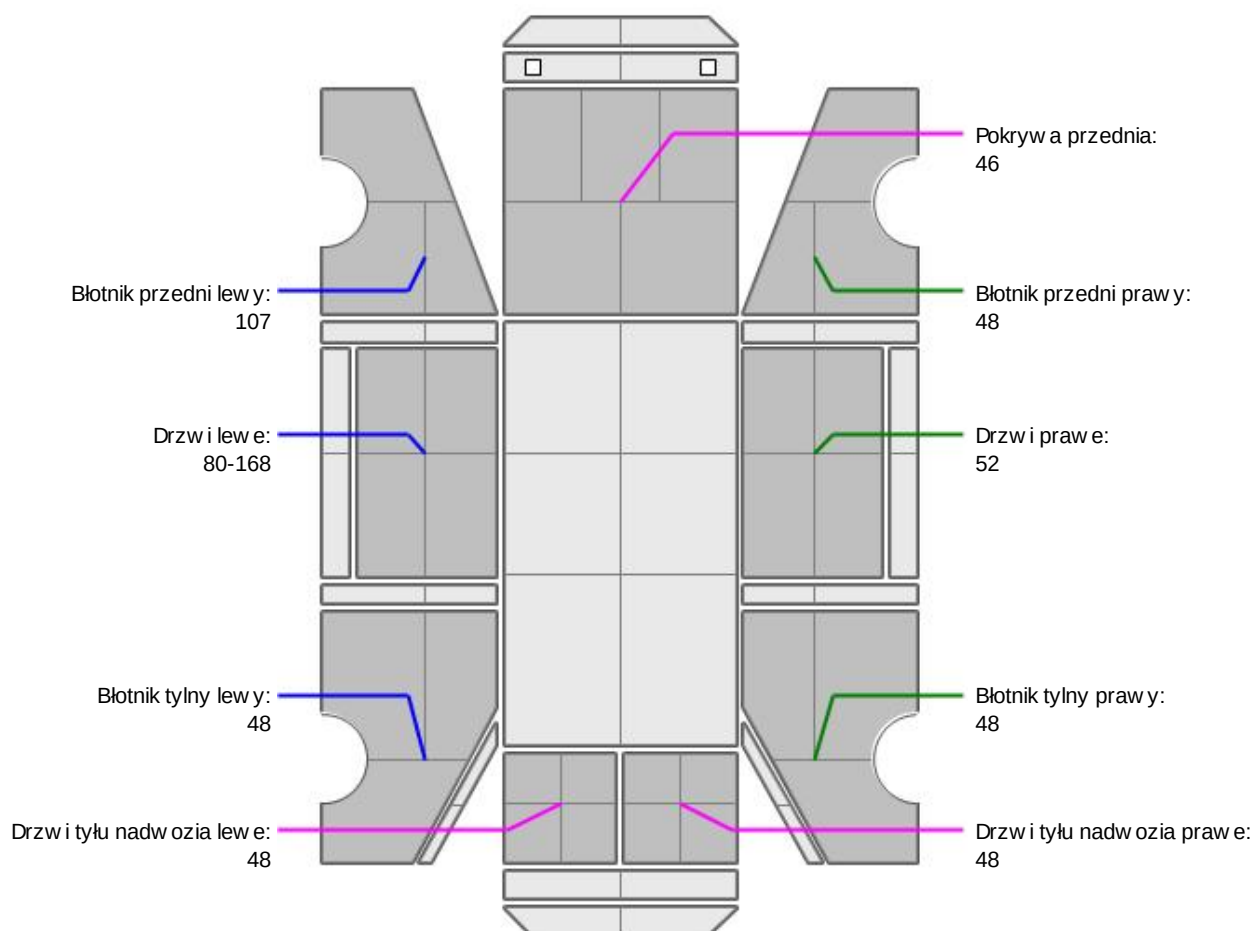
## NADWOZIE – Opis powłoki lakierowej

| L.p. | Nazwa elementu | L / P | Grubość powłoki [μm] | Opis |
| 1 | Pokrywa przednia | | 46 | |
| 2 | Błotnik przedni | L | 107 | |
| 3 | Drzwi | L | 80-168 | |
| 4 | Błotnik tylny | L | 48 | |
| 5 | Drzwi tyłu nadwozia | | 48 | |
| 6 | Błotnik przedni | P | 48 | |
| 7 | Drzwi | P | 52 | |
| 8 | Błotnik tylny | P | 48 | |
| 9 | Drzwi tyłu nadwozia | | 48 | |
