Nr zlecenia: 20/26/03/2025/CarArena STANDARD

## Poglądowy Raport Stanu Technicznego

Zadanie: Ocena stanu technicznego i określenie wartości rynkowej pojazdu

| DANE IDENTYFIKACYJNE POJAZDU | | Dane: [T] IV-2025 | |
|---|---|---|---|
| Model pojazdu: | Q7 TDI MR`09 E5 4L | Nr Info-Ekspert: | 002-02116 |

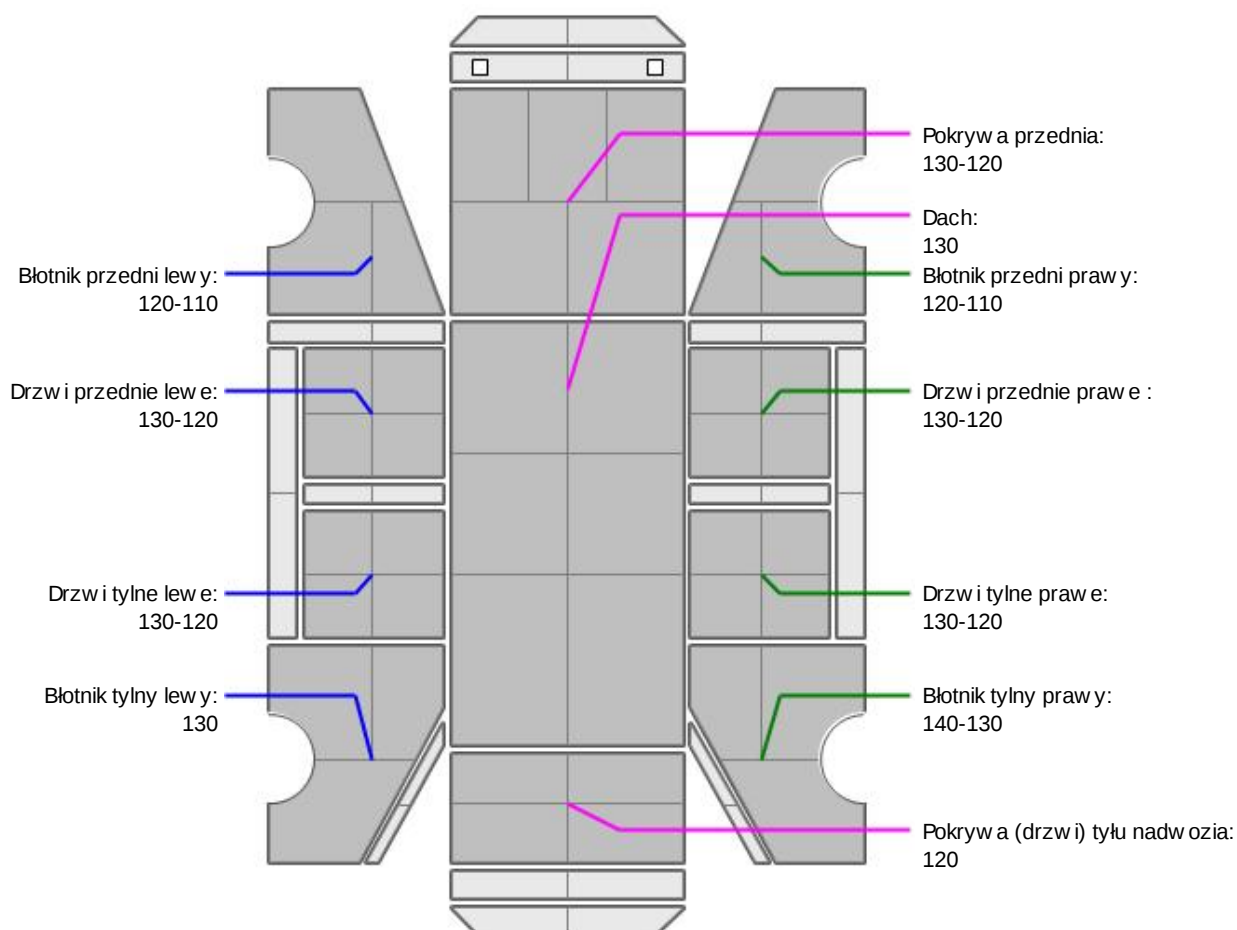
**NADWOZIE – Opis powłoki lakierowej**

| L.p. | Nazwa elementu | L / P | Grubość powłoki [ $\mu\text{m}$ ] | Opis |
| 1 | Pokrywa przednia | | 130-120 | |
| 2 | Dach | | 130 | |
| 3 | Błotnik przedni | L | 120-110 | |
| 4 | Drzwi przednie | L | 130-120 | |
| 5 | Drzwi tylne | L | 130-120 | |
| 6 | Błotnik tylny | L | 130 | |
| 7 | Błotnik przedni | P | 120-110 | |
| 8 | Drzwi przednie | P | 130-120 | |
| 9 | Drzwi tylne | P | 130-120 | |
| 10 | Błotnik tylny | P | 140-130 | |
| 11 | Pokrywa (drzwi) tyłu nadwozia | | 120 | |
