## Poglądowy raport stanu technicznego

Zadanie: Ocena stanu technicznego i określenie wartości rynkowej pojazdu

| DANE IDENTYFIKACYJNE POJAZDU | | Dane: [C] III-2025 | |
|---|---|---|---|
| Marka: | VOLVO | Nr rejestracyjny: | NEL51209 |
| Model pojazdu: | FM 410 E6 20.1t | Nr Info-Ekspert: | 039-05486 |

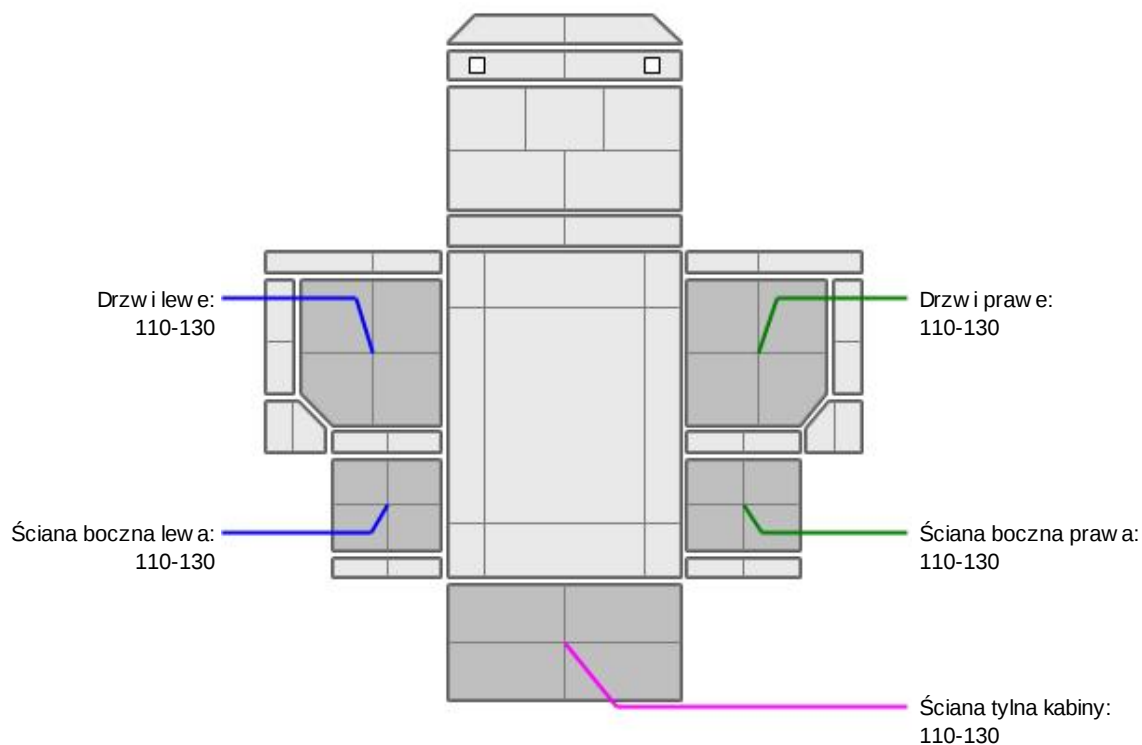
**KABINA KIEROWCY – Opis powłoki lakierowej**

| L.p. | Nazwa elementu | L / P | Grubość powłoki [μm] | Opis |
| 1 | Drzwi | L | 110-130 | |
| 2 | Ściana boczna | L | 110-130 | |
| 3 | Drzwi | P | 110-130 | |
| 4 | Ściana boczna | P | 110-130 | |
| 5 | Ściana tylna kabiny | | 110-130 | |

Podane przedziały grubości powłoki lakierowej, dotyczą punktów pomiarowych. Nie mogą być traktowane jako gwarancja, że grubość powłoki lakierowej w innych punktach nie wykracza poza te przedziały. Pomiar powłoki lakierowej został wykonany urządzeniem będącym w posiadaniu rzeczoznawcy. Pomiar wykonany innym przyrządem może się różnić.
