## Poglądowy raport stanu technicznego

Zadanie: Ocena stanu technicznego i określenie wartości rynkowej pojazdu

| DANE IDENTYFIKACYJNE POJAZDU (*) | | Dane: [C] IV-2025 | |
|---|---|---|---|
| Marka: | MAN | Nr rejestracyjny: | PZ146UM |
| Model pojazdu: | 10.163 L2000 E2 10.0t | Nr Info-Ekspert: | 148-00109 |

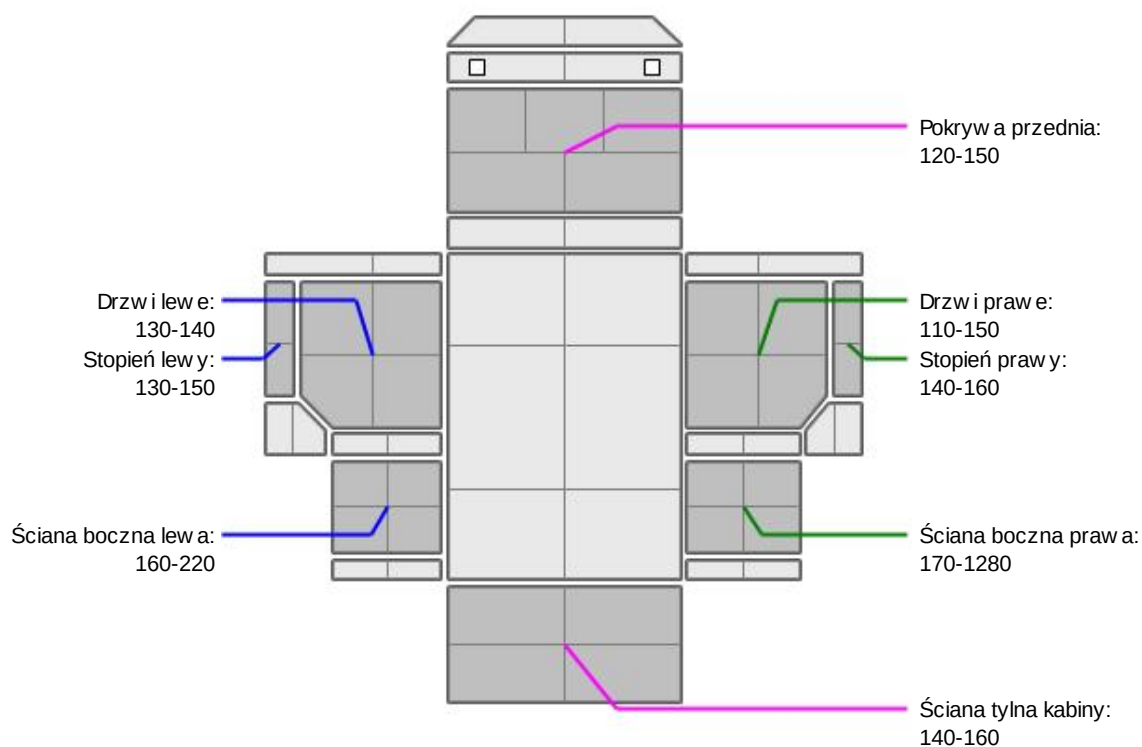
**KABINA KIEROWCY – Opis powłoki lakierowej**

| L.p. | Nazwa elementu | L / P | Grubość powłoki [μm] | Opis |
| 1 | Pokrywa przednia | | 120-150 | |
| 2 | Próg | L | 290-770 | |
| 3 | Drzwi | L | 130-140 | |
| 4 | Próg | P | 140-1800 | |
| 5 | Drzwi | P | 110-150 | |
| 6 | Ściana tylna kabiny | | 140-160 | |
| 7 | Stopień | L | 130-150 | |
| 8 | Ściana boczna | L | 160-220 | |
| 9 | Stopień | P | 140-160 | |
| 10 | Ściana boczna | P | 170-1280 | |

Podane przedziały grubości powłoki lakierowej, dotyczą punktów pomiarowych. Nie mogą być traktowane jako gwarancja, że grubość powłoki lakierowej w innych punktach nie wykracza poza te przedziały. Pomiar powłoki lakierowej został wykonany urządzeniem będącym w posiadaniu rzeczoznawcy. Pomiar wykonany innym przyrządem może się różnić.
