## Poglądowy raport stanu technicznego

Zadanie: Ocena stanu technicznego i określenie wartości rynkowej pojazdu

| DANE IDENTYFIKACYJNE POJAZDU | | Dane: [O] IV-2025 | |
|---|---|---|---|
| Marka: | RENAULT | Nr rejestracyjny: | PZ 627WH |
| Model pojazdu: | Clio IV 1.5 dCi MR`17 E6 | Nr Info-Ekspert: | 031-08763 |

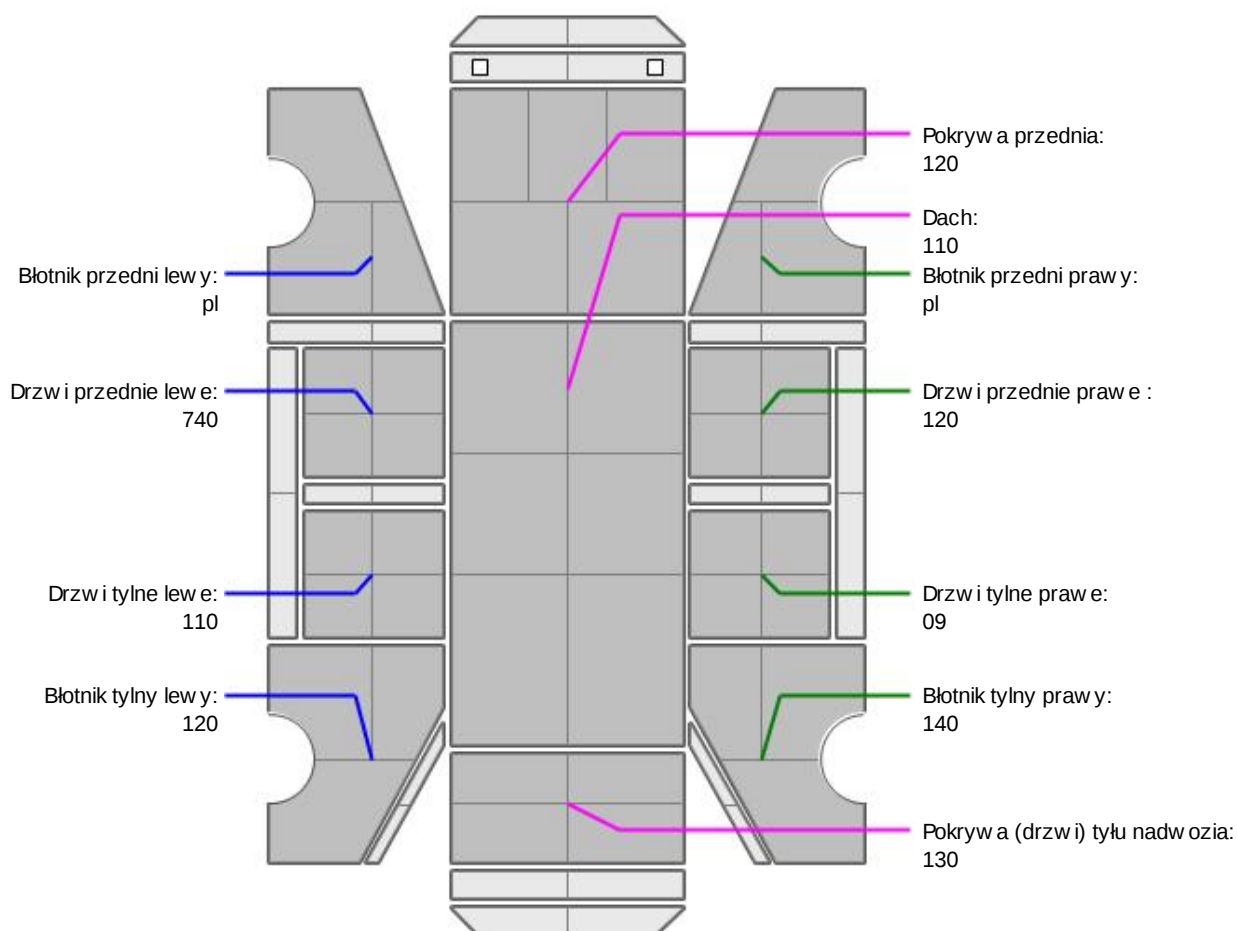
## NADWOZIE – Opis powłoki lakierowej

| L.p. | Nazwa elementu | L / P | Grubość powłoki [μm] | Opis |
| 1 | Pokrywa przednia | | 120 | |
| 2 | Dach | | 110 | |
| 3 | Błotnik przedni | L | pl | |
| 4 | Drzwi przednie | L | 740 | |
| 5 | Drzwi tylne | L | 110 | |
| 6 | Błotnik tylny | L | 120 | |
| 7 | Błotnik przedni | P | pl | |
| 8 | Drzwi przednie | P | 120 | |
| 9 | Drzwi tylne | P | 09 | |
| 10 | Błotnik tylny | P | 140 | |
| 11 | Pokrywa (drzwi) tyłu nadwozia | | 130 | |

Podane przedziały grubości powłoki lakierowej, dotyczą punktów pomiarowych. Nie mogą być traktowane jako gwarancja, że grubość powłoki lakierowej w innych punktach nie wykracza poza te przedziały. Pomiar powłoki lakierowej został wykonany urządzeniem będącym w posiadaniu rzeczoznawcy. Pomiar wykonany innym przyrządem może się różnić.
