Nr zlecenia: 36/11/04/2025/CarArena STANDARD

## Poglądowy raport stanu technicznego

Zadanie: Ocena stanu technicznego i określenie wartości rynkowej pojazdu

| DANE IDENTYFIKACYJNE POJAZDU | | Dane: [T] IV-2025 | |
|---|---|---|---|
| Marka: | DACIA | Nr rejestracyjny: | WN6456U |

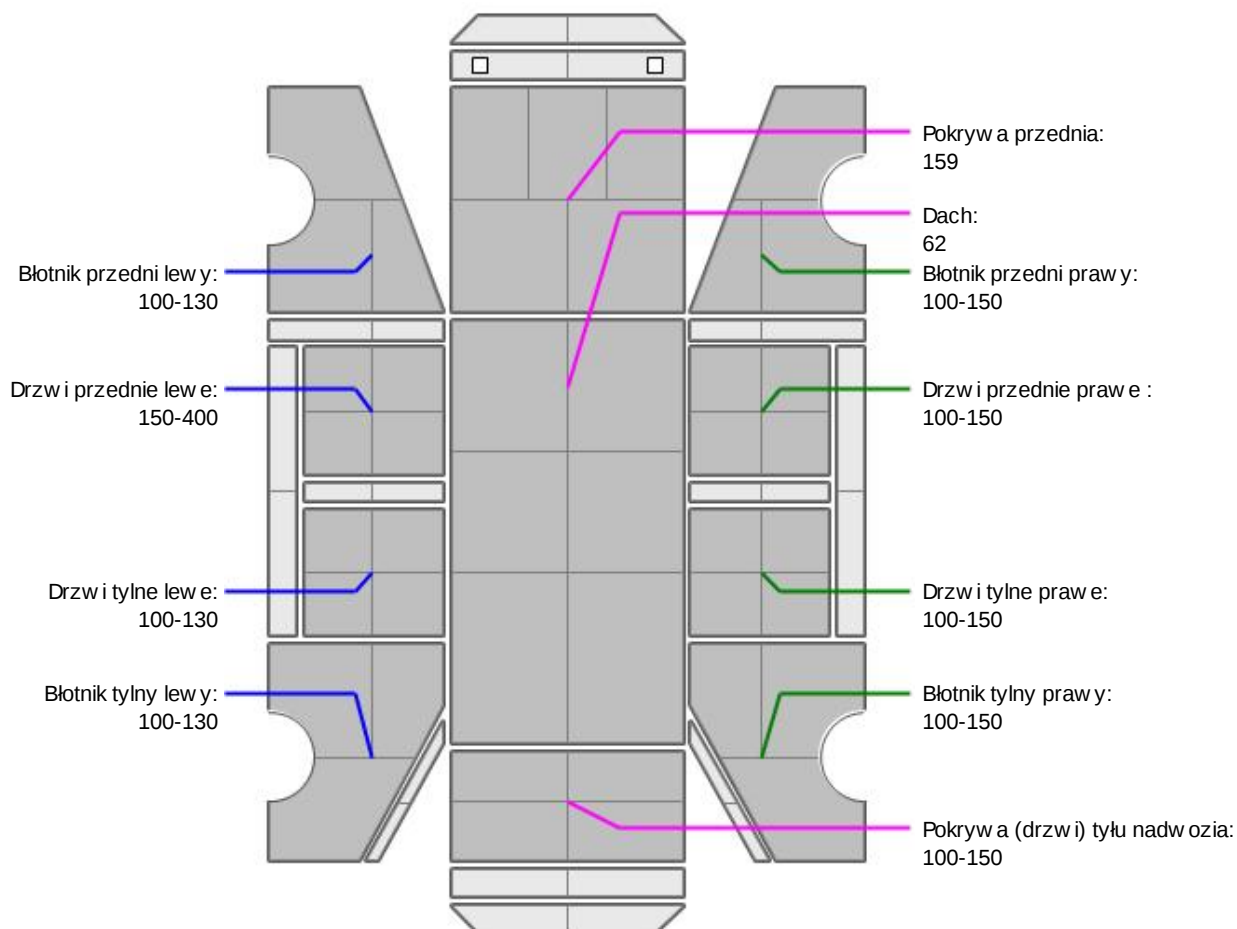
| L.p. | Nazwa elementu | L / P | Grubość powłoki [μm] | Opis |
| 1 | Pokrywa przednia | | 159 | |
| 2 | Dach | | 62 | |
| 3 | Błotnik przedni | L | 100-130 | |
| 4 | Drzwi przednie | L | 150-400 | |
| 5 | Drzwi tylne | L | 100-130 | |
| 6 | Błotnik tylny | L | 100-130 | |
| 7 | Błotnik przedni | P | 100-150 | |
| 8 | Drzwi przednie | P | 100-150 | |
| 9 | Drzwi tylne | P | 100-150 | |
| 10 | Błotnik tylny | P | 100-150 | |
| 11 | Pokrywa (drzwi) tyłu nadwozia | | 100-150 | |

Podane przedziały grubości powłoki lakierowej, dotyczą punktów pomiarowych. Nie mogą być traktowane jako gwarancja, że grubość powłoki lakierowej w innych punktach nie wykracza poza te przedziały. Pomiar powłoki lakierowej został wykonany urządzeniem będącym w posiadaniu rzeczoznawcy. Pomiar wykonany innym przyrządem może się różnić.
