## Poglądowy Raport Stanu Technicznego

Zadanie: Ocena stanu technicznego i określenie wartości rynkowej pojazdu

| DANE IDENTYFIKACYJNE POJAZDU | | Dane: [O] IV-2025 | |
|---|---|---|---|
| Marka: | RENAULT | Nr rejestracyjny: | PO6GW20 |
| Model pojazdu: | Clio IV Grandtour dCi MR`17 E6 | Nr Info-Ekspert: | 031-08745 |

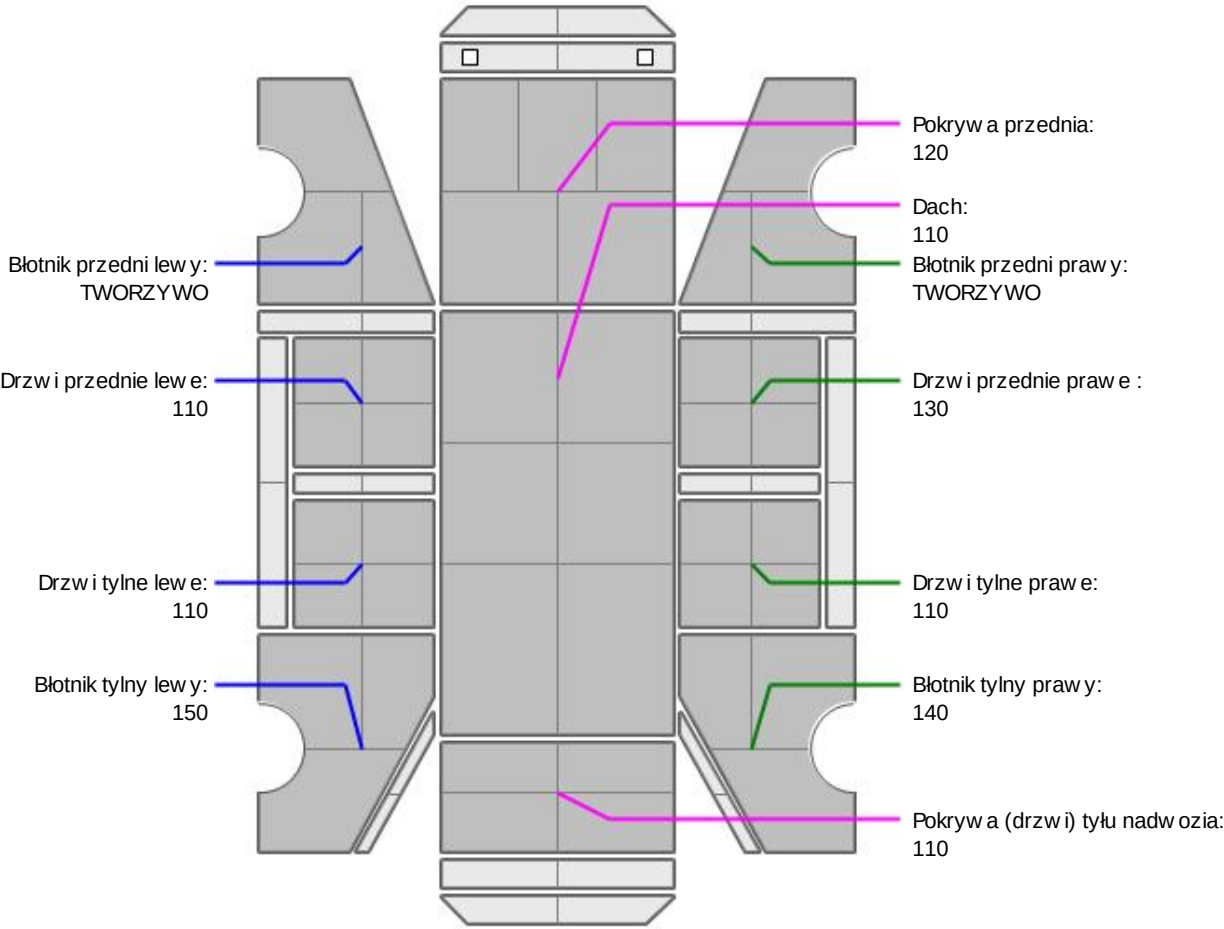
NADWOZIE – Opis powłoki lakierowej

| L.p. | Nazwa elementu | L / P | Grubość powłoki [µm] | Opis |
| 1 | Pokrywa przednia | | 120 | |
| 2 | Dach | | 110 | |
| 3 | Błotnik przedni | L | TWORZYWO | |

| 4 | Drzwi przednie | L | 110 | |
| 5 | Drzwi tylne | L | 110 | |
| 6 | Błotnik tylny | L | 150 | |
| 7 | Błotnik przedni | P | TWORZYWO | |
| 8 | Drzwi przednie | P | 130 | |
| 9 | Drzwi tylne | P | 110 | |
| 10 | Błotnik tylny | P | 140 | |
| 11 | Pokrywa (drzwi) tyłu nadwozia | | 110 | |

Podane przedziały grubości powłoki lakierowej, dotyczą punktów pomiarowych. Nie mogą być traktowane jako gwarancja, że grubość powłoki lakierowej w innych punktach nie wykracza poza te przedziały. Pomiar powłoki lakierowej został wykonany urządzeniem będącym w posiadaniu rzeczoznawcy. Pomiar wykonany innym przyrządem może się różnić.
