Nr zlecenia: 39/31/03/2025/CarArena STANDARD

## Poglądowy raport stanu technicznego

Zadanie: Ocena stanu technicznego i określenie wartości rynkowej pojazdu

| DANE IDENTYFIKACYJNE POJAZDU | | Dane: [D] IV-2025 | |
|---|---|---|---|
| Marka: | VOLKSWAGEN | Nr rejestracyjny: | WD6077J |

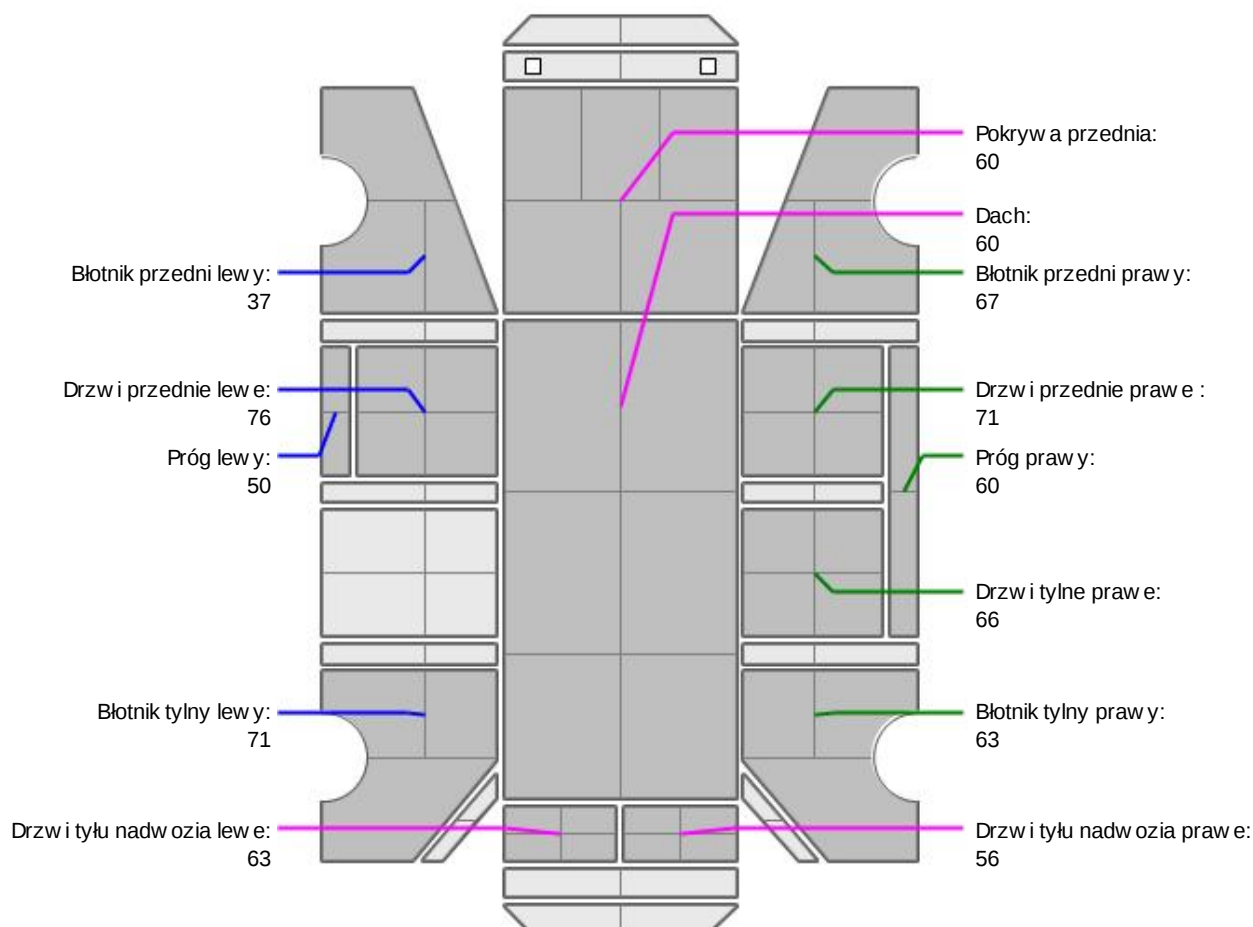
| L.p. | Nazwa elementu | L / P | Grubość powłoki [µm] | Opis |
| 1 | Pokrywa przednia | | 60 | |
| 2 | Dach | | 60 | |
| 3 | Błotnik przedni | L | 37 | |
| 4 | Próg | L | 50 | |
| 5 | Drzwi przednie | L | 76 | |
| 6 | Błotnik tylny | L | 71 | |
| 7 | Drzwi tyłu nadwozia | | 63 | |
| 8 | Błotnik przedni | P | 67 | |
| 9 | Próg | P | 60 | |
| 10 | Drzwi przednie | P | 71 | |
| 11 | Drzwi tylne | P | 66 | |
| 12 | Błotnik tylny | P | 63 | |
| 13 | Drzwi tyłu nadwozia | | 56 | |
