Nr zlecenia: 42/31/03/2025/CarArena STANDARD

## Poglądowy raport stanu technicznego

Zadanie: Ocena stanu technicznego i określenie wartości rynkowej pojazdu

| DANE IDENTYFIKACYJNE POJAZDU | | Dane: [D] IV-2025 | |
|---|---|---|---|
| Marka: | VOLKSWAGEN | Nr rejestracyjny: | WD6078J |

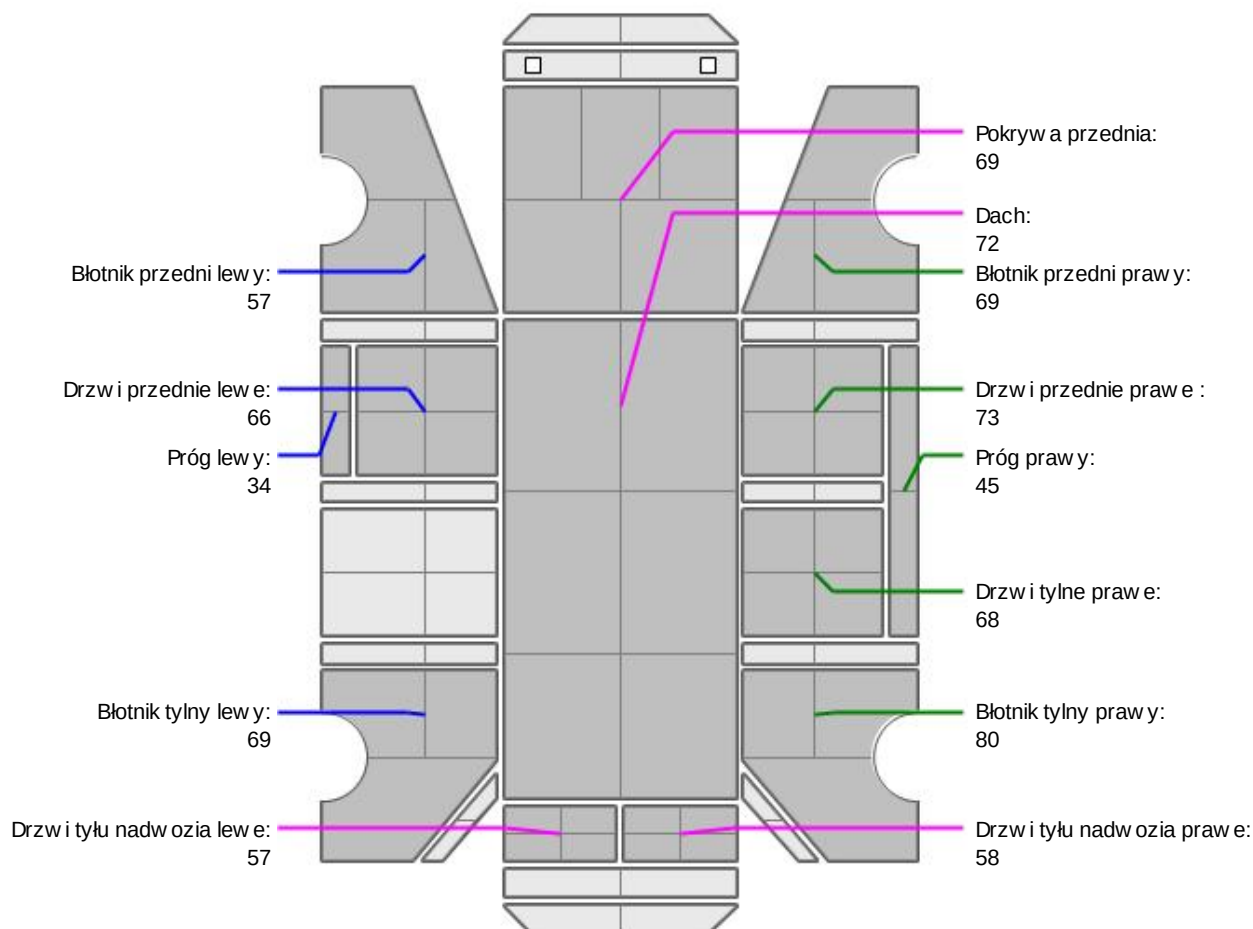
| L.p. | Nazwa elementu | L / P | Grubość powłoki [μm] | Opis |
| 1 | Pokrywa przednia | | 69 | |
| 2 | Dach | | 72 | |
| 3 | Błotnik przedni | L | 57 | |
| 4 | Próg | L | 34 | |
| 5 | Drzwi przednie | L | 66 | |
| 6 | Błotnik tylny | L | 69 | |
| 7 | Drzwi tyłu nadwozia | | 57 | |
| 8 | Błotnik przedni | P | 69 | |
| 9 | Próg | P | 45 | |
| 10 | Drzwi przednie | P | 73 | |
| 11 | Drzwi tylne | P | 68 | |
| 12 | Błotnik tylny | P | 80 | |
| 13 | Drzwi tyłu nadwozia | | 58 | |
