Nr zlecenia: 33/09/04/2025/CarArena STANDARD

## Poglądowy raport stanu technicznego

Zadanie: Ocena stanu technicznego i określenie wartości rynkowej pojazdu

| DANE IDENTYFIKACYJNE POJAZDU | | Dane: [O] IV-2025 | |
|---|---|---|---|
| Marka: | TOYOTA | Nr rejestracyjny: | KRA5134G |

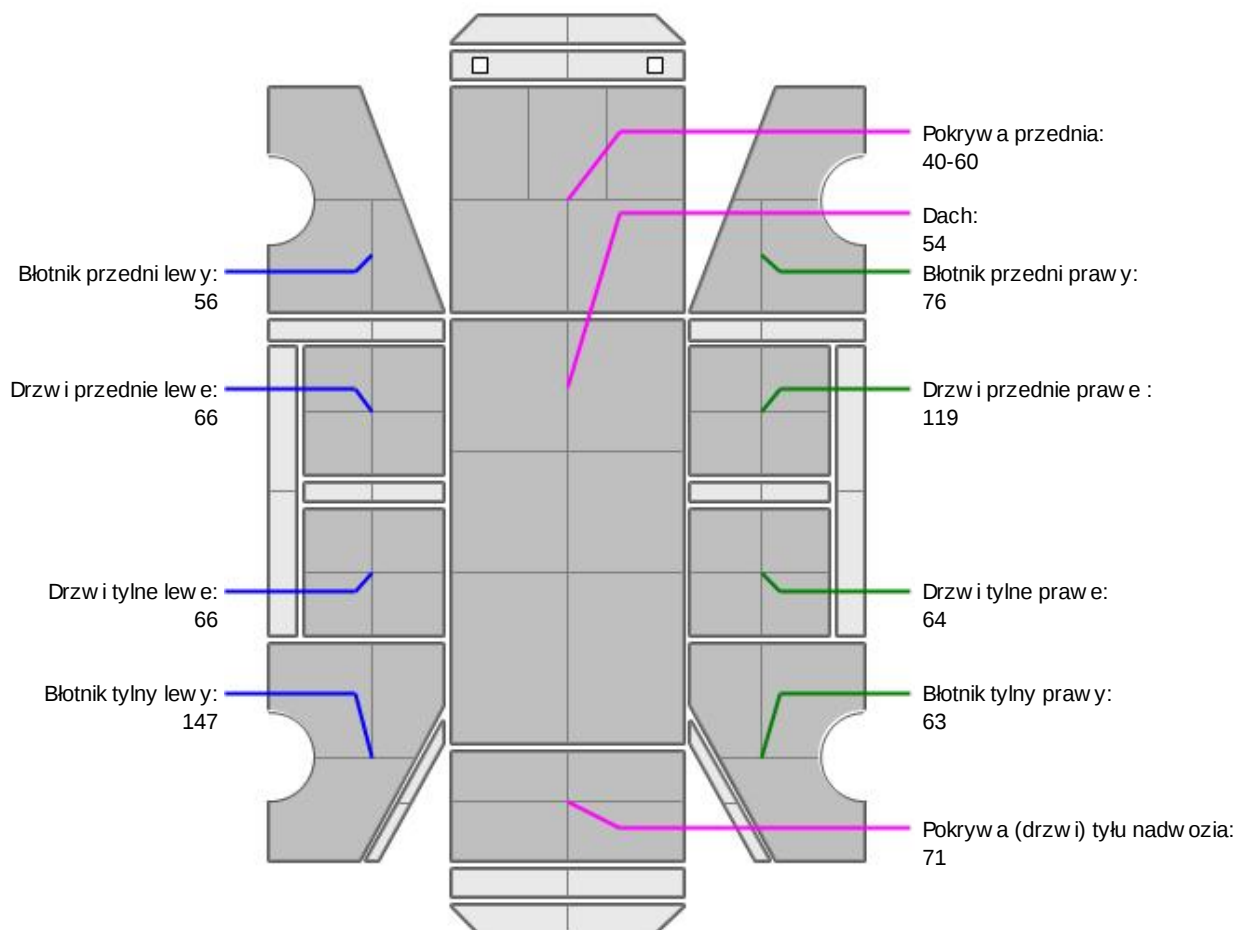
**NADWOZIE – Opis powłoki lakierowej**

| L.p. | Nazwa elementu | L / P | Grubość powłoki [μm] | Opis |
| 1 | Pokrywa przednia | | 40-60 | |
| 2 | Dach | | 54 | |
| 3 | Błotnik przedni | L | 56 | |
| 4 | Drzwi przednie | L | 66 | |
| 5 | Drzwi tylne | L | 66 | |
| 6 | Błotnik tylny | L | 147 | |
| 7 | Błotnik przedni | P | 76 | |
| 8 | Drzwi przednie | P | 119 | |
| 9 | Drzwi tylne | P | 64 | |
| 10 | Błotnik tylny | P | 63 | |
| 11 | Pokrywa (drzwi) tyłu nadwozia | | 71 | |
