## Poglądowy Raport Stanu Technicznego

Zadanie: Ocena stanu technicznego i określenie wartości rynkowej pojazdu

| DANE IDENTYFIKACYJNE POJAZDU | | Dane: [D] IV-2025 | |
|---|---|---|---|
| Marka: | VOLKSWAGEN | Nr rejestracyjny: | WP6270R |
| Model pojazdu: | Crafter 35 TDI-CR MR`17 E6 3.5t | Nr Info-Ekspert: | 040-08594 |

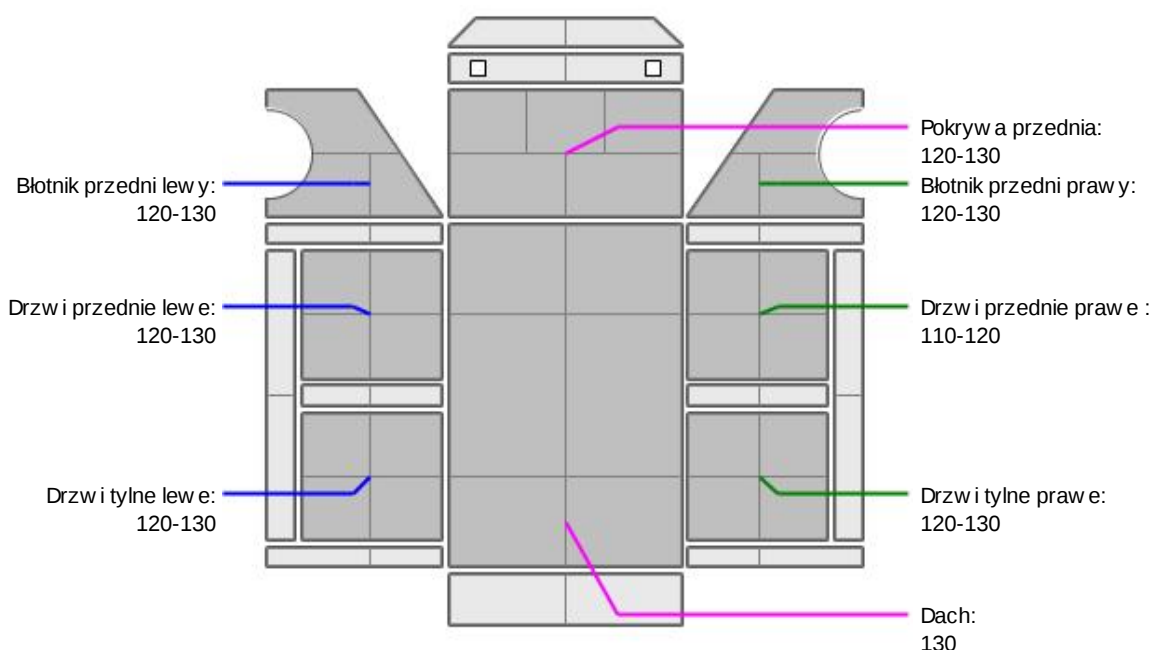
**KABINA KIEROWCY – Opis powłoki lakierowej**

| L.p. | Nazwa elementu | L / P | Grubość powłoki [μm] | Opis |
| 1 | Pokrywa przednia | | 120-130 | |
| 2 | Dach | | 130 | |
| 3 | Błotnik przedni | L | 120-130 | |
| 4 | Drzwi przednie | L | 120-130 | |
| 5 | Drzwi tylne | L | 120-130 | |
| 6 | Błotnik przedni | P | 120-130 | |
| 7 | Drzwi przednie | P | 110-120 | |

| 8 | Drzwi tylne | P | 120-130 | |
| 9 | Błotnik tylny | L | 71-98 | |
| 10 | Błotnik tylny | P | 66-76 | |
| 11 | Pokrywa (drzwi) tyłu nadwozia | | 75-101 | |

Podane przedziały grubości powłoki lakierowej, dotyczą punktów pomiarowych. Nie mogą być traktowane jako gwarancja, że grubość powłoki lakierowej w innych punktach nie wykracza poza te przedziały. Pomiar powłoki lakierowej został wykonany urządzeniem będącym w posiadaniu rzeczoznawcy. Pomiar wykonany innym przyrządem może się różnić.
