Nr zlecenia: 113/03/04/2025/CarArena STANDARD

## P o g l ą d o w y   R a p o r t   S t a n u   T e c h n i c z n e g o

Zadanie: Ocena stanu technicznego i określenie wartości rynkowej pojazdu

| DANE IDENTYFIKACYJNE POJAZDU | | Dane: [O] IV-2025 | |
|---|---|---|---|
| Model pojazdu: | Clio IV Grandtour dCi MR`17 E6 | Nr Info-Ekspert: | 031-08745 |

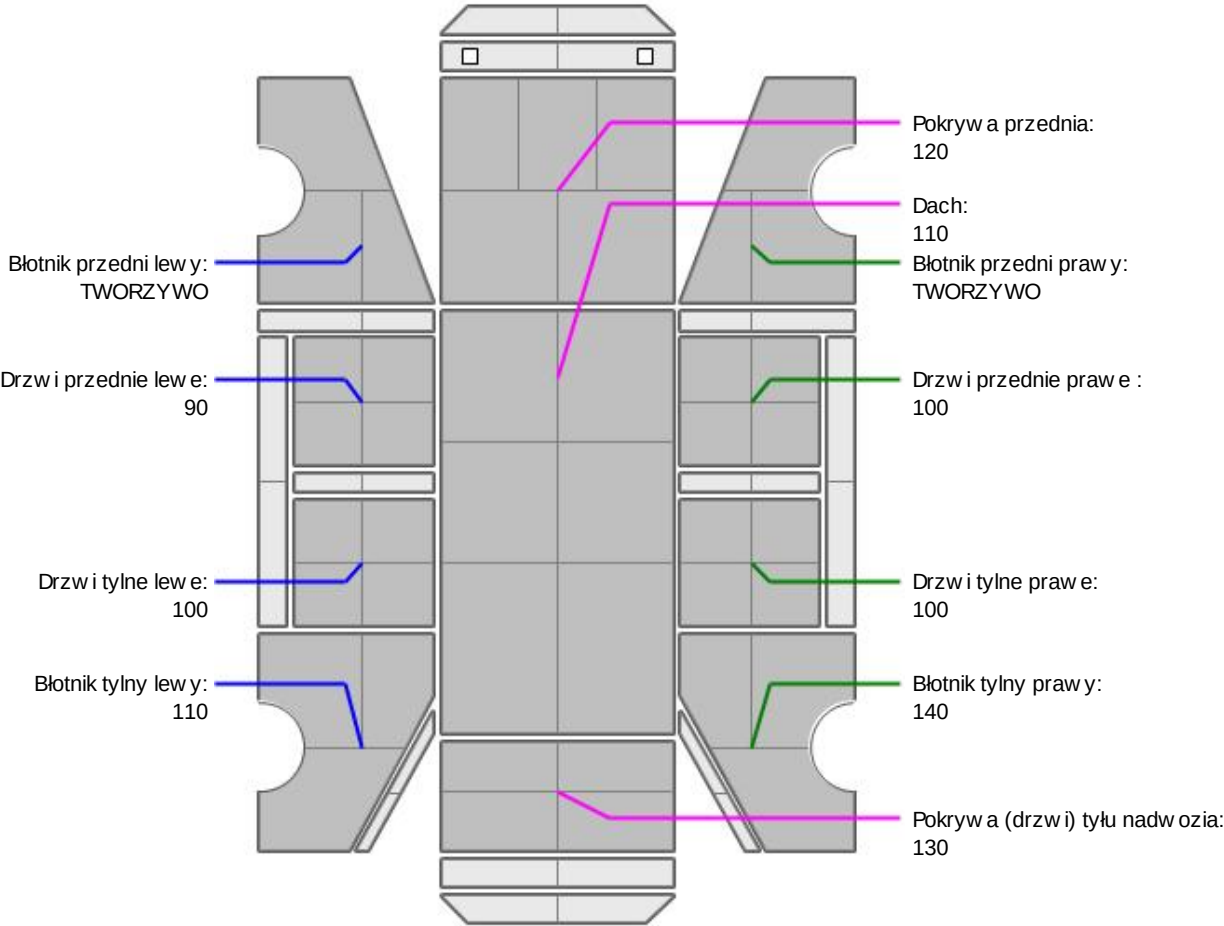
**NADWOZIE – Opis powłoki lakierowej**

| L.p. | Nazwa elementu | L / P | Grubość powłoki [µm] | Opis |
| 1 | Pokrywa przednia | | 120 | |
| 2 | Dach | | 110 | |
| 3 | Błotnik przedni | L | TWORZYWO | |
| 4 | Drzwi przednie | L | 90 | |
| 5 | Drzwi tylne | L | 100 | |
| 6 | Błotnik tylny | L | 110 | |
| 7 | Błotnik przedni | P | TWORZYWO | |

| 8 | Drzwi przednie | P | 100 | |
| 9 | Drzwi tylne | P | 100 | |
| 10 | Błotnik tylny | P | 140 | |
| 11 | Pokrywa (drzwi) tyłu nadwozia | | 130 | |
