Nr zlecenia: 45/27/11/2024/CarArena STANDARD

## Poglądowy Raport Stanu Technicznego

| DANE IDENTYFIKACYJNE POJAZDU | | Dane: [O] XII-2024 |
|---|---|---|
| Marka: | SKODA | Nr rejestracyjny: ZS8593Y |
| Model pojazdu: | Octavia II 2.0 TDI MR`04 E4 | Nr Info-Ekspert: 034-00544 |

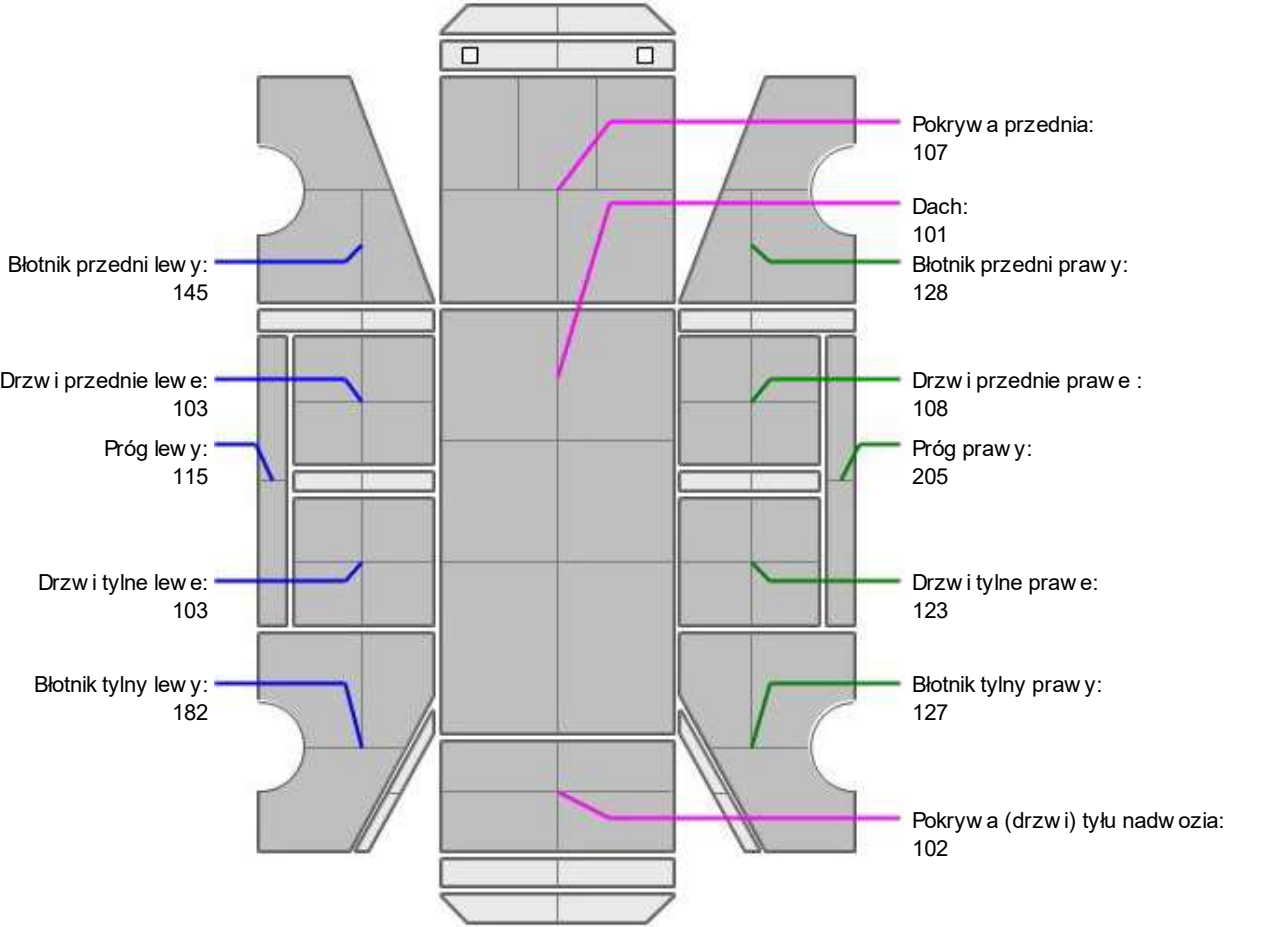
NADWOZIE – Opis powłoki lakierowej

| L.p. | Nazwa elementu | L / P | Grubość powłoki [µm] | Opis |
| 1 | Pokrywa przednia | | 107 | |
| 2 | Dach | | 101 | |
| 3 | Błotnik przedni | L | 145 | |
| 4 | Próg | L | 115 | |
| 5 | Drzwi przednie | L | 103 | |
| 6 | Drzwi tylne | L | 103 | |
| 7 | Błotnik tylny | L | 182 | |
| 8 | Błotnik przedni | P | 128 | |
| 9 | Próg | P | 205 | |
| 10 | Drzwi przednie | P | 108 | |
| 11 | Drzwi tylne | P | 123 | |
| 12 | Błotnik tylny | P | 127 | |
| 13 | Pokrywa (drzwi) tyłu nadwozia | | 102 | |
