Nr zlecenia: 25/07/04/2025/CarArena STANDARD

## Poglądowy Raport Stanu Technicznego

Zadanie: Ocena stanu technicznego i określenie wartości rynkowej pojazdu

| DANE IDENTYFIKACYJNE POJAZDU (*) | | Dane: [D] IV-2025 | |
|---|---|---|---|
| Model pojazdu: | LT 35 TDi MR`99 E4 3.5t | Nr Info-Ekspert: | 040-03433 |

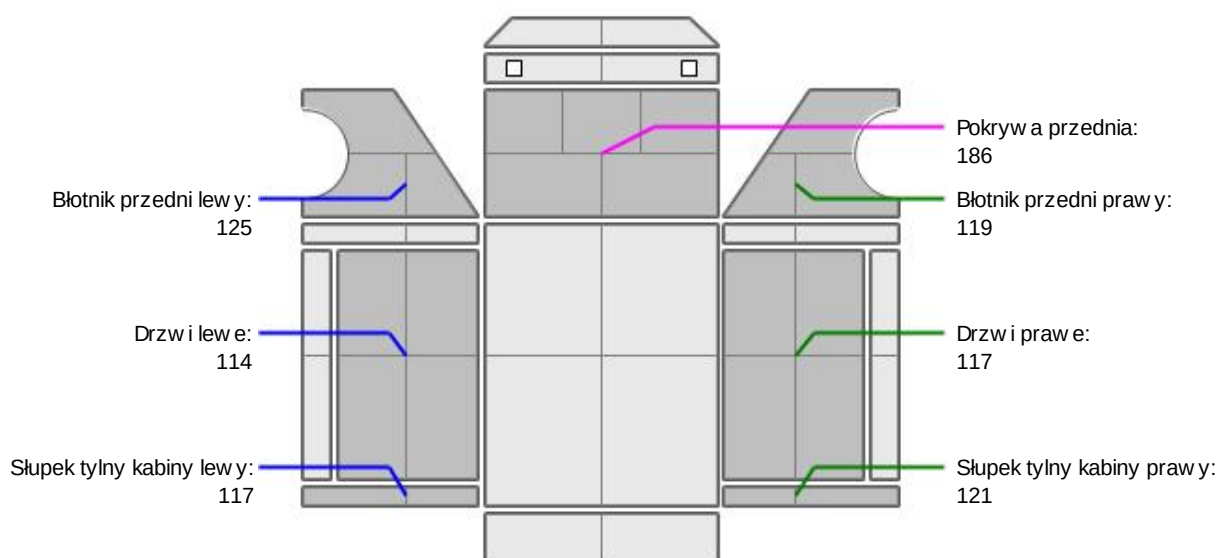
### KABINA KIEROWCY – Opis powłoki lakierowej

| L.p. | Nazwa elementu | L / P | Grubość powłoki [μm] | Opis |
| 1 | Pokrywa przednia | | 186 | |
| 2 | Błotnik przedni | L | 125 | |
| 3 | Drzwi | L | 114 | |
| 4 | Słupek tylny kabiny | L | 117 | |
| 5 | Błotnik przedni | P | 119 | |
| 6 | Drzwi | P | 117 | |
| 7 | Słupek tylny kabiny | P | 121 | |

Podane przedziały grubości powłoki lakierowej, dotyczą punktów pomiarowych. Nie mogą być
