Nr zlecenia: 51/07/04/2025/CarArena STANDARD

## Poglądowy Raport Stanu Technicznego

Zadanie: Ocena stanu technicznego i określenie wartości rynkowej pojazdu

| DANE IDENTYFIKACYJNE POJAZDU (*) | | Dane: [O] IV-2025 | |
|---|---|---|---|
| Marka: | OPEL | Nr rejestracyjny: | DZG20646 |

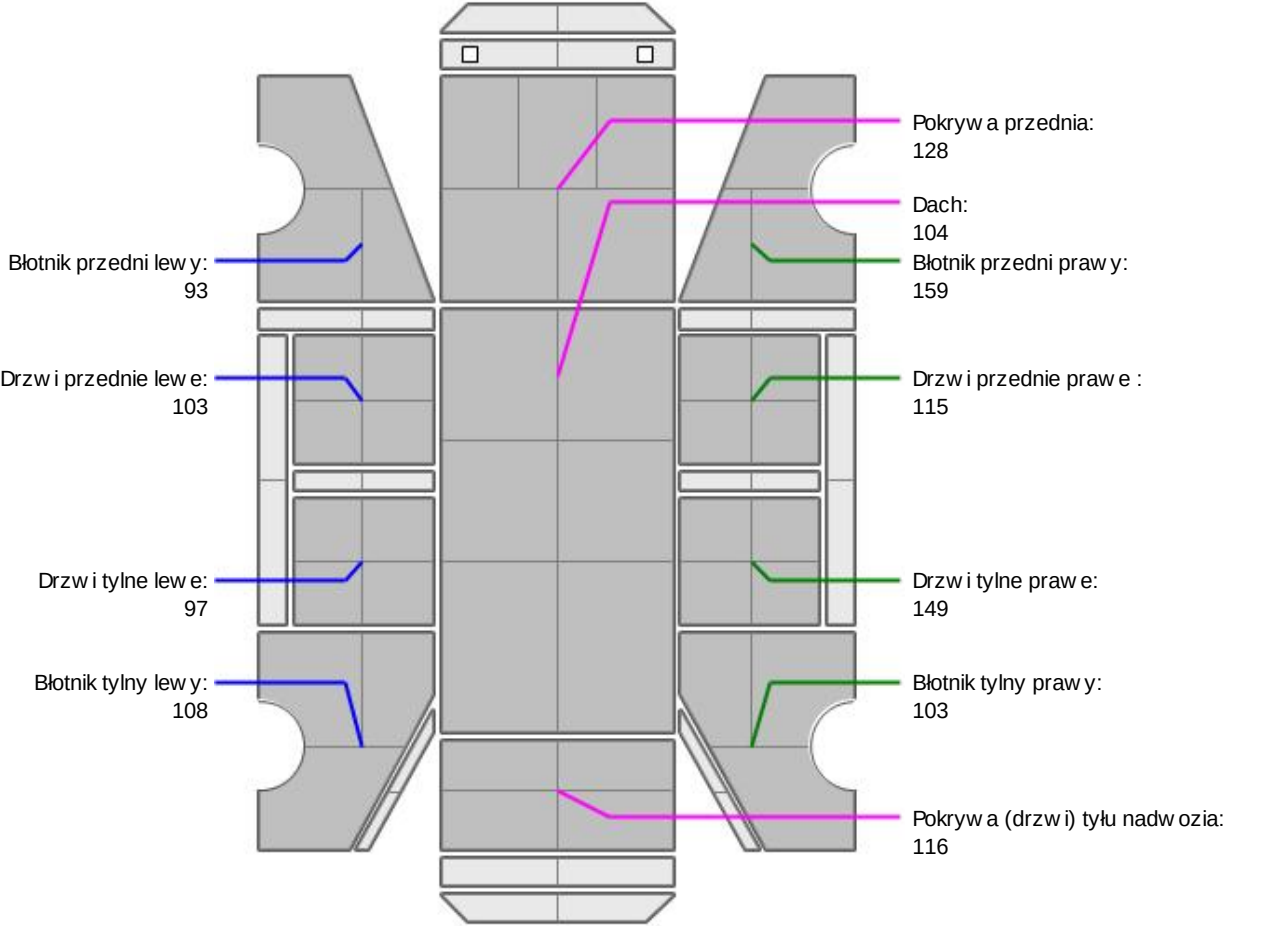
### NADWOZIE – Opis powłoki lakierowej

| L.p. | Nazwa elementu | L / P | Grubość powłoki [μm] | Opis |
| 1 | Pokrywa przednia | | 128 | |
| 2 | Dach | | 104 | |
| 3 | Błotnik przedni | L | 93 | |
| 4 | Drzwi przednie | L | 103 | |
| 5 | Drzwi tylne | L | 97 | |
| 6 | Błotnik tylny | L | 108 | |
| 7 | Błotnik przedni | P | 159 | |
| 8 | Drzwi przednie | P | 115 | |
| 9 | Drzwi tylne | P | 149 | |
| 10 | Błotnik tylny | P | 103 | |
| 11 | Pokrywa (drzwi) tyłu nadwozia | | 116 | |

Podane przedziały grubości powłoki lakierowej, dotyczą punktów pomiarowych. Nie mogą być traktowane jako gwarancja, że grubość powłoki lakierowej w innych punktach nie wykracza poza te przedziały. Pomiar powłoki lakierowej został wykonany urządzeniem będącym w posiadaniu rzeczoznawcy. Pomiar wykonany innym przyrządem może się różnić.
