## Poglądowy raport stanu technicznego

Zadanie: Ocena stanu technicznego i określenie wartości rynkowej pojazdu

| DANE IDENTYFIKACYJNE POJAZDU | | Dane: [O] IV-2025 | |
|---|---|---|---|
| Marka: | FORD | Nr rejestracyjny: | PO 2FC65 |
| Model pojazdu: | Mondeo 2.0 TDCi MR`15 E6 | Nr Info-Ekspert: | 011-09582 |

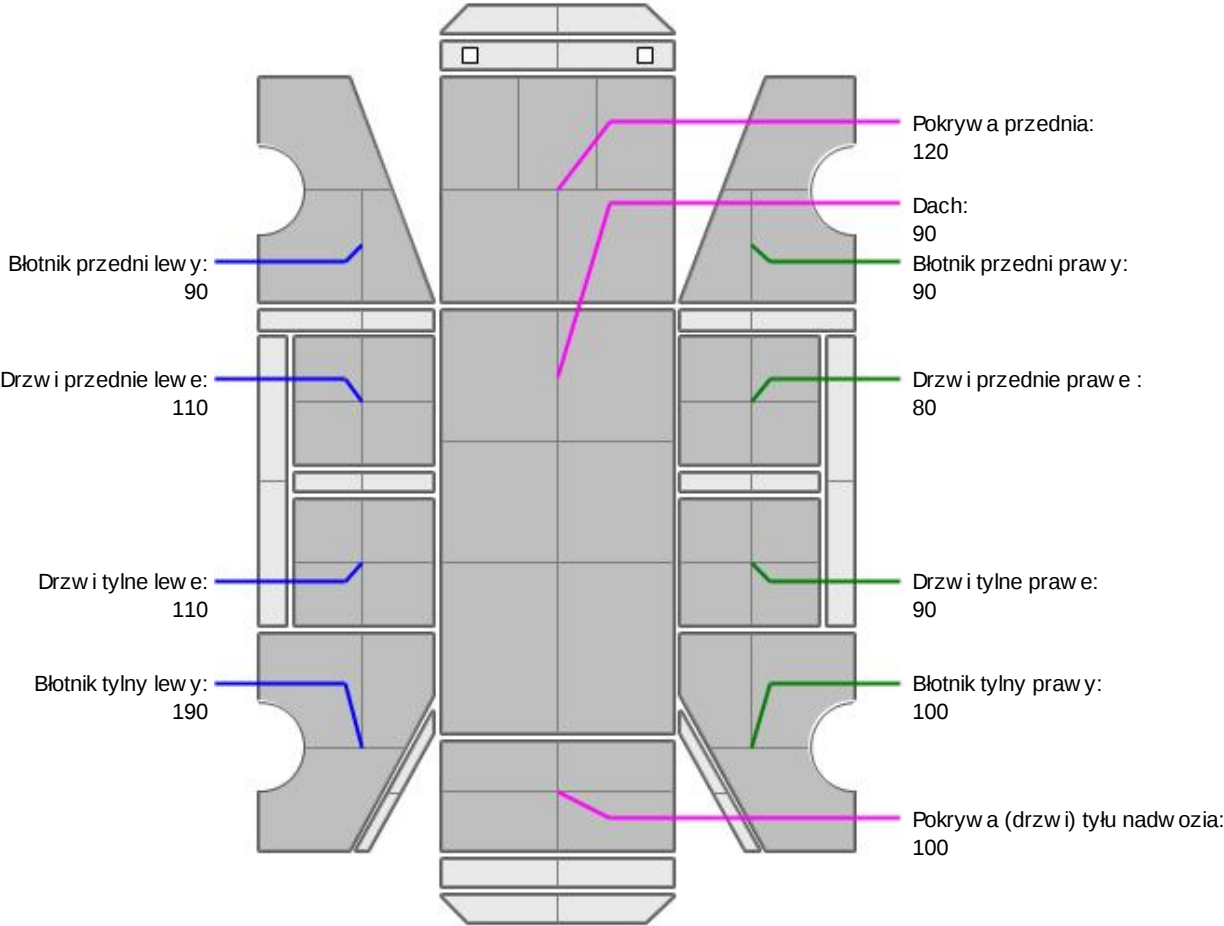
NADWOZIE – Opis powłoki lakierowej

| L.p. | Nazwa elementu | L / P | Grubość powłoki [µm] | Opis |
| 1 | Pokrywa przednia | | 120 | |
| 2 | Dach | | 90 | |
| 3 | Błotnik przedni | L | 90 | |
| 4 | Drzwi przednie | L | 110 | |
| 5 | Drzwi tylne | L | 110 | |
| 6 | Błotnik tylny | L | 190 | |
| 7 | Błotnik przedni | P | 90 | |
| 8 | Drzwi przednie | P | 80 | |
| 9 | Drzwi tylne | P | 90 | |
| 10 | Błotnik tylny | P | 100 | |
| 11 | Pokrywa (drzwi) tyłu nadwozia | | 100 | |

Podane przedziały grubości powłoki lakierowej, dotyczą punktów pomiarowych. Nie mogą być traktowane jako gwarancja, że grubość powłoki lakierowej w innych punktach nie wykracza poza te przedziały. Pomiar powłoki lakierowej został wykonany urządzeniem będącym w posiadaniu rzeczoznawcy. Pomiar wykonany innym przyrządem może się różnić.
