## Poglądowy raport stanu technicznego

Zadanie: Ocena stanu technicznego i określenie wartości rynkowej pojazdu

| DANE IDENTYFIKACYJNE POJAZDU | | Dane: [O] IV-2025 | |
|---|---|---|---|
| Marka: | BMW | Nr rejestracyjny: | DW7VC47 |
| Model pojazdu: | 218i Gran Coupe MR`19 E6d/e F44 | Nr Info-Ekspert: | 003-05907 |

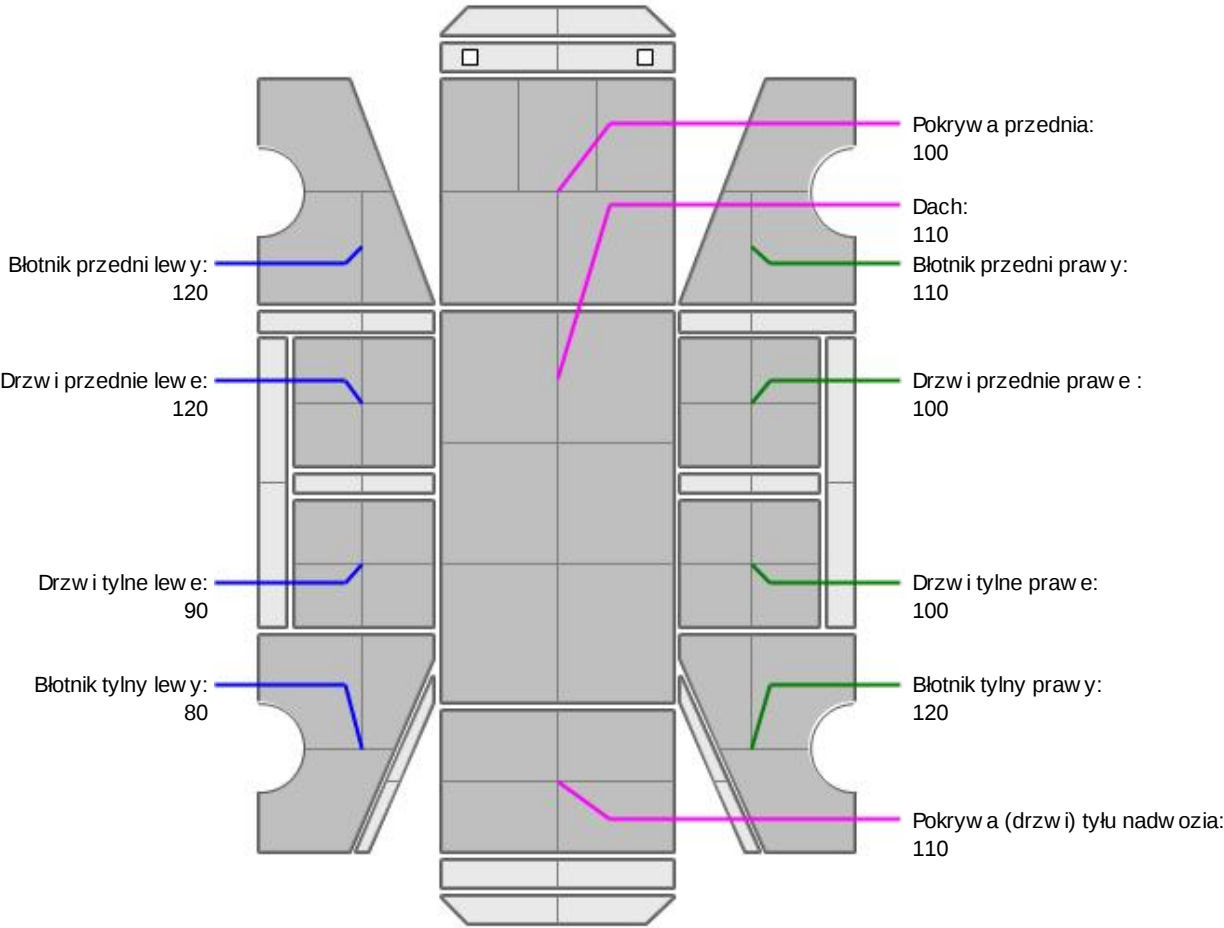
KABINA KIEROWCY – Opis powłoki lakierowej

| L.p. | Nazwa elementu | L / P | Grubość powłoki [µm] | Opis |
| 1 | Pokrywa przednia | | 100 | |
| 2 | Dach | | 110 | |
| 3 | Łotnik przedni | L | 120 | |
| 4 | Drzwi przednie | L | 120 | |
| 5 | Drzwi tylne | L | 90 | |

| 6 | Błotnik tylny | L | 80 | |
| 7 | Błotnik przedni | P | 110 | |
| 8 | Drzwi przednie | P | 100 | |
| 9 | Drzwi tylne | P | 100 | |
| 10 | Błotnik tylny | P | 120 | |
| 11 | Pokrywa (drzwi) tyłu nadwozia | | 110 | |
