## Poglądowy raport stanu technicznego

Zadanie: Ocena stanu technicznego i określenie wartości rynkowej pojazdu

| DANE IDENTYFIKACYJNE POJAZDU | | Dane: [O] IV-2025 | |
|---|---|---|---|
| Marka: | BMW | Nr rejestracyjny: | PZ418XR |
| Model pojazdu: | 320 Diesel Mild Hybrid MR`19 E6d G20 | Nr Info-Ekspert: | 003-06016 |

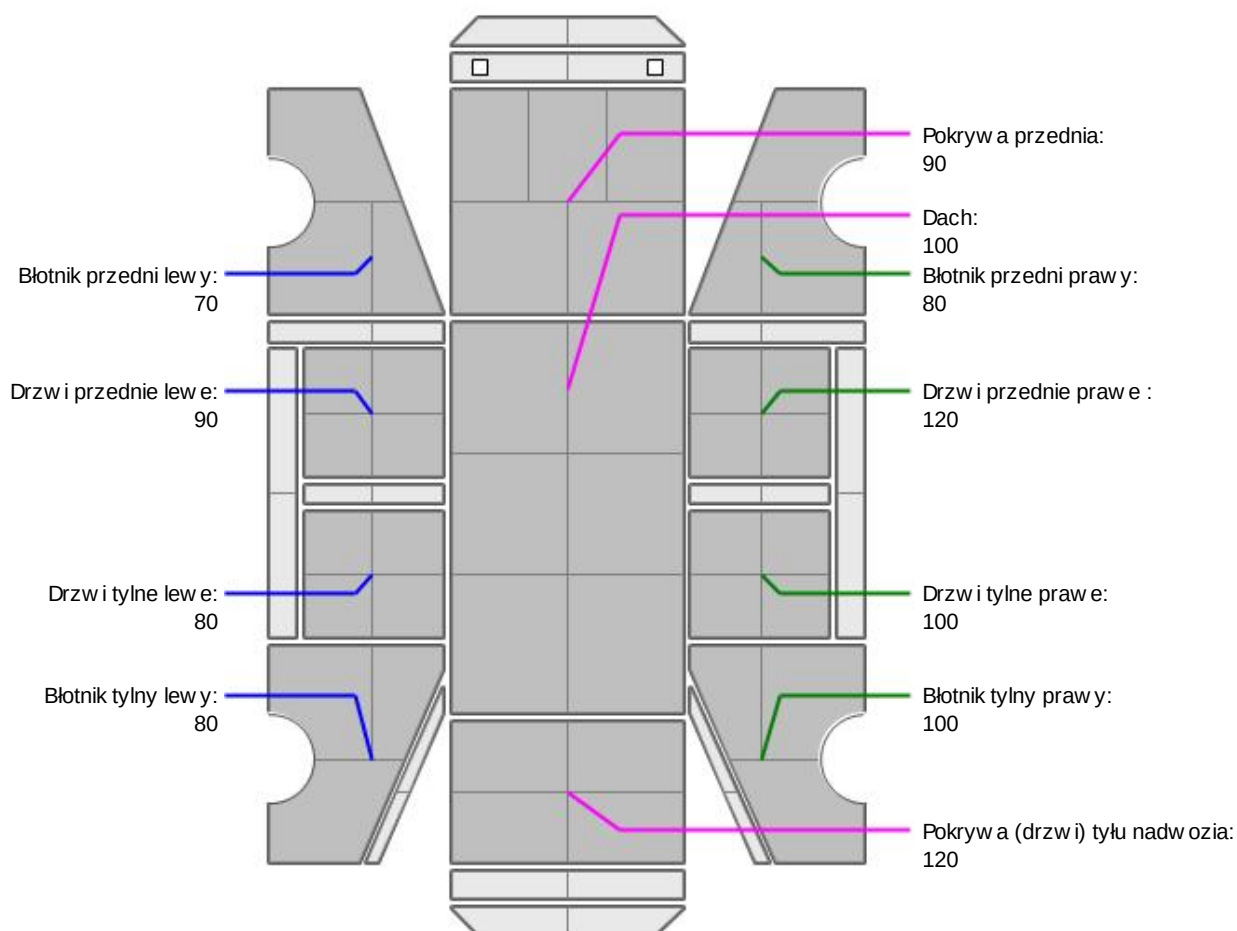
**KABINA KIEROWCY – Opis powłoki lakierowej**

| L.p. | Nazwa elementu | L / P | Grubość powłoki [μm] | Opis |
| 1 | Pokrywa przednia | | 90 | |
| 2 | Dach | | 100 | |
| 3 | Błotnik przedni | L | 70 | |
| 4 | Drzwi przednie | L | 90 | |
| 5 | Drzwi tylne | L | 80 | |
| 6 | Błotnik tylny | L | 80 | |
| 7 | Błotnik przedni | P | 80 | |
| 8 | Drzwi przednie | P | 120 | |
| 9 | Drzwi tylne | P | 100 | |
| 10 | Błotnik tylny | P | 100 | |
| 11 | Pokrywa (drzwi) tyłu nadwozia | | 120 | |
