Nr zlecenia: 53/11/04/2025/CarArena STANDARD

## Poglądowy raport stanu technicznego

Zadanie: Ocena stanu technicznego i określenie wartości rynkowej pojazdu

| DANE IDENTYFIKACYJNE POJAZDU | | Dane: [O] IV-2025 | |
|---|---|---|---|
| Model pojazdu: | A6 Avant Quattro 40 TDi MR`23 E6d C8 | Nr Info-Ekspert: | 002-04018 |

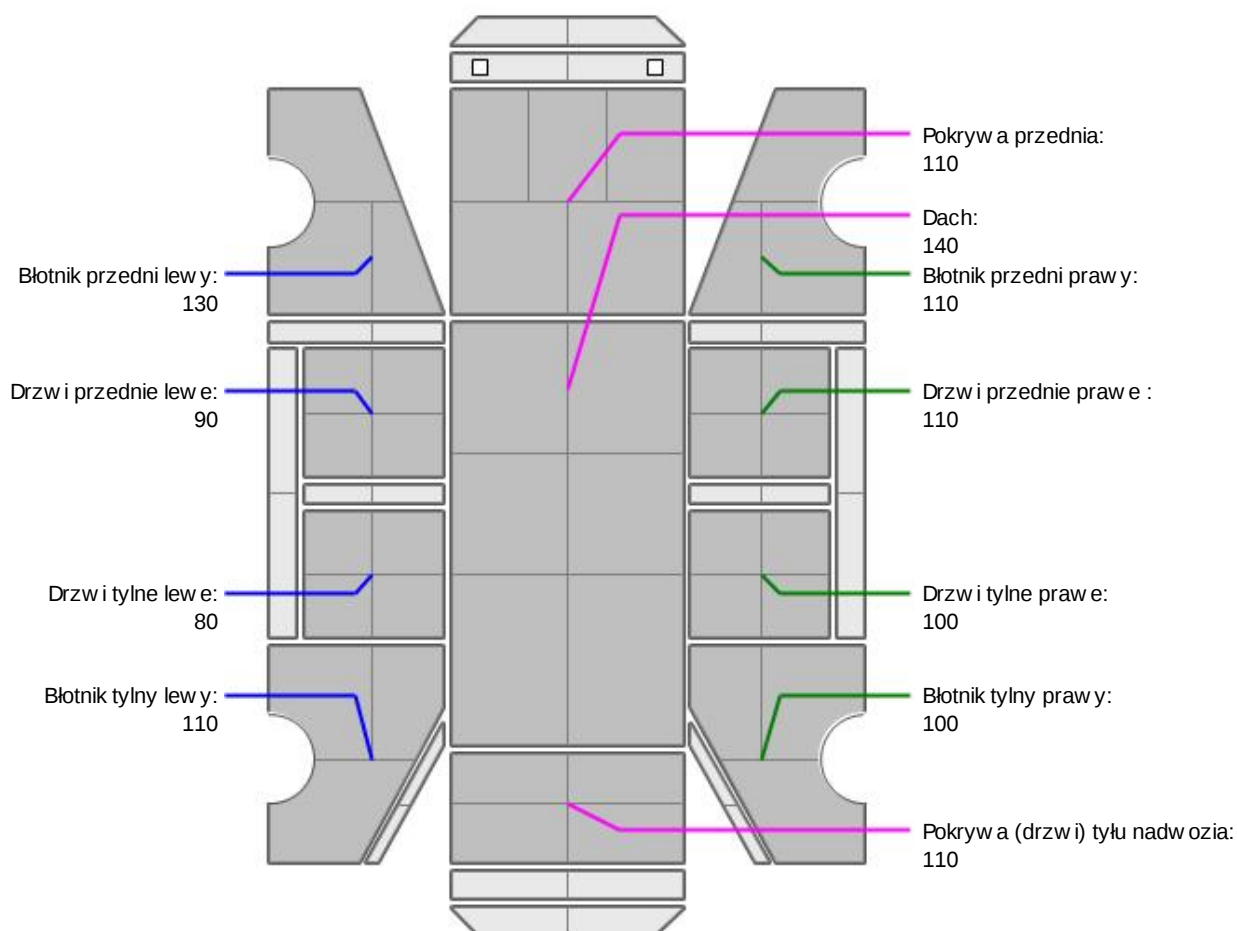
**NADWOZIE – Opis powłoki lakierowej**

| L.p. | Nazwa elementu | L / P | Grubość powłoki [μm] | Opis |
| 1 | Pokrywa przednia | | 110 | |
| 2 | Dach | | 140 | |
| 3 | Błotnik przedni | L | 130 | |
| 4 | Drzwi przednie | L | 90 | |
| 5 | Drzwi tylne | L | 80 | |
| 6 | Błotnik tylny | L | 110 | |
| 7 | Błotnik przedni | P | 110 | |
| 8 | Drzwi przednie | P | 110 | |
| 9 | Drzwi tylne | P | 100 | |
| 10 | Błotnik tylny | P | 100 | |
| 11 | Pokrywa (drzwi) tyłu nadwozia | | 110 | |

Podane przedziały grubości powłoki lakierowej, dotyczą punktów pomiarowych. Nie mogą być traktowane jako gwarancja, że grubość powłoki lakierowej w innych punktach nie wykracza poza te przedziały. Pomiar powłoki lakierowej został wykonany urządzeniem będącym w posiadaniu rzeczoznawcy. Pomiar wykonany innym przyrządem może się różnić.
