## Poglądowy Raport Stanu Technicznego

Zadanie: Ocena stanu technicznego i określenie wartości rynkowej pojazdu

| DANE IDENTYFIKACYJNE POJAZDU | | Dane: [O] IV-2025 | |
|---|---|---|---|
| Marka: | <b>RENAULT</b> | Nr rejestracyjny: | <b>PZ518TA</b> |
| Model pojazdu: | <b>Megane IV Grandtour dCi MR`16 E6</b> | Nr Info-Ekspert: | <b>031-09354</b> |

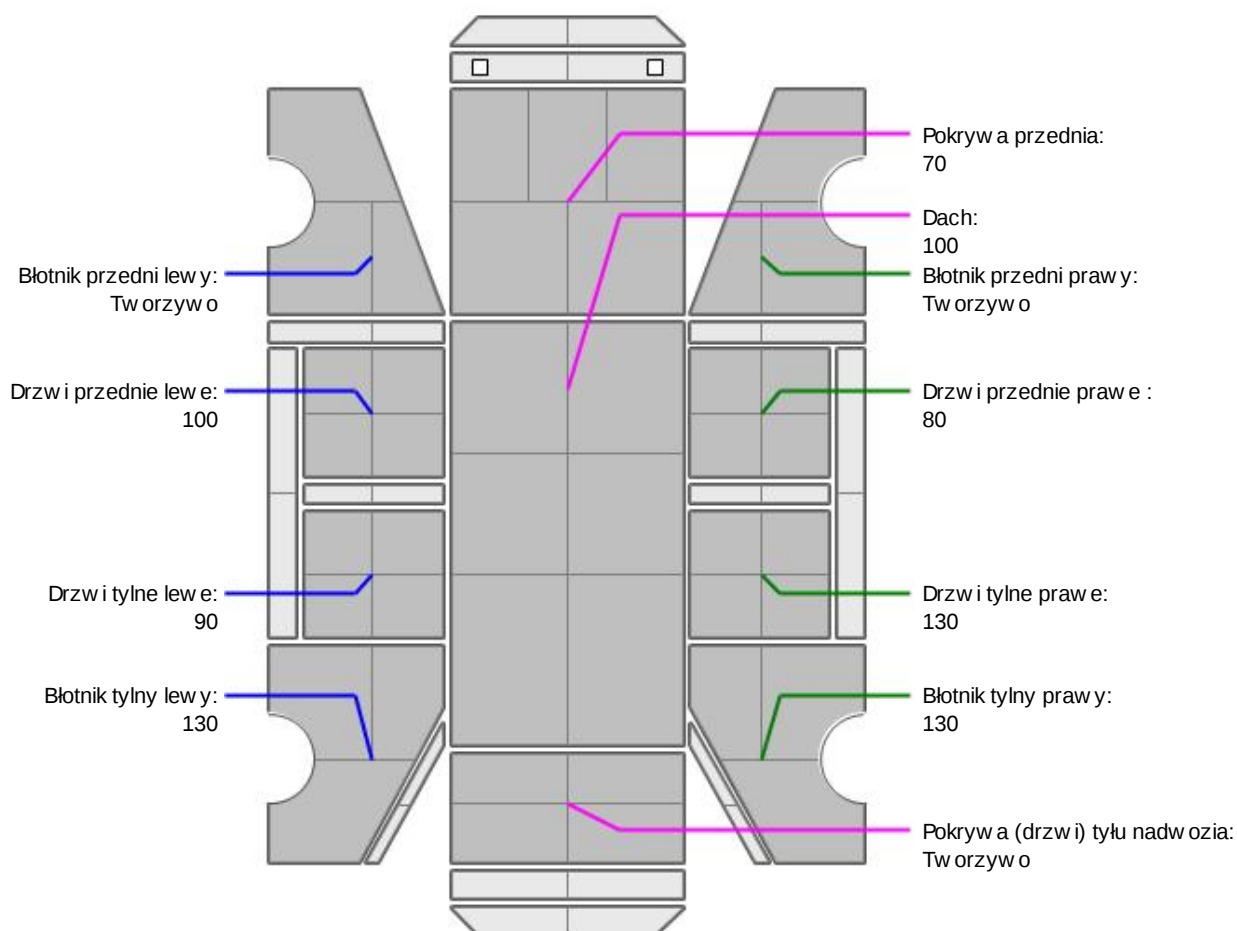
**NADWOZIE – Opis powłoki lakierowej**

| L.p. | Nazwa elementu | L / P | Grubość powłoki [μm] | Opis |
| 1 | Pokrywa przednia | | 70 | |
| 2 | Dach | | 100 | |
| 3 | Błotnik przedni | L | Tworzywo | |
| 4 | Drzwi przednie | L | 100 | |
| 5 | Drzwi tylne | L | 90 | |
| 6 | Błotnik tylny | L | 130 | |
| 7 | Błotnik przedni | P | Tworzywo | |
| 8 | Drzwi przednie | P | 80 | |
| 9 | Drzwi tylne | P | 130 | |
| 10 | Błotnik tylny | P | 130 | |
| 11 | Pokrywa (drzwi) tyłu nadwozia | | Tworzywo | |

Podane przedziały grubości powłoki lakierowej, dotyczą punktów pomiarowych. Nie mogą być traktowane jako gwarancja, że grubość powłoki lakierowej w innych punktach nie wykracza poza te przedziały. Pomiar powłoki lakierowej został wykonany urządzeniem będącym w posiadaniu rzeczoznawcy. Pomiar wykonany innym przyrządem może się różnić.
