## Poglądowy raport stanu technicznego

Zadanie: Ocena stanu technicznego i określenie wartości rynkowej pojazdu

| DANE IDENTYFIKACYJNE POJAZDU | | Dane: [O] IV-2025 | |
|---|---|---|---|
| Marka: | <b>SKODA</b> | Nr rejestracyjny: | <b>PO2LC90</b> |
| Model pojazdu: | <b>Superb III 2.0 TDI-CR MR`15 E6</b> | Nr Info-Ekspert: | <b>034-03321</b> |

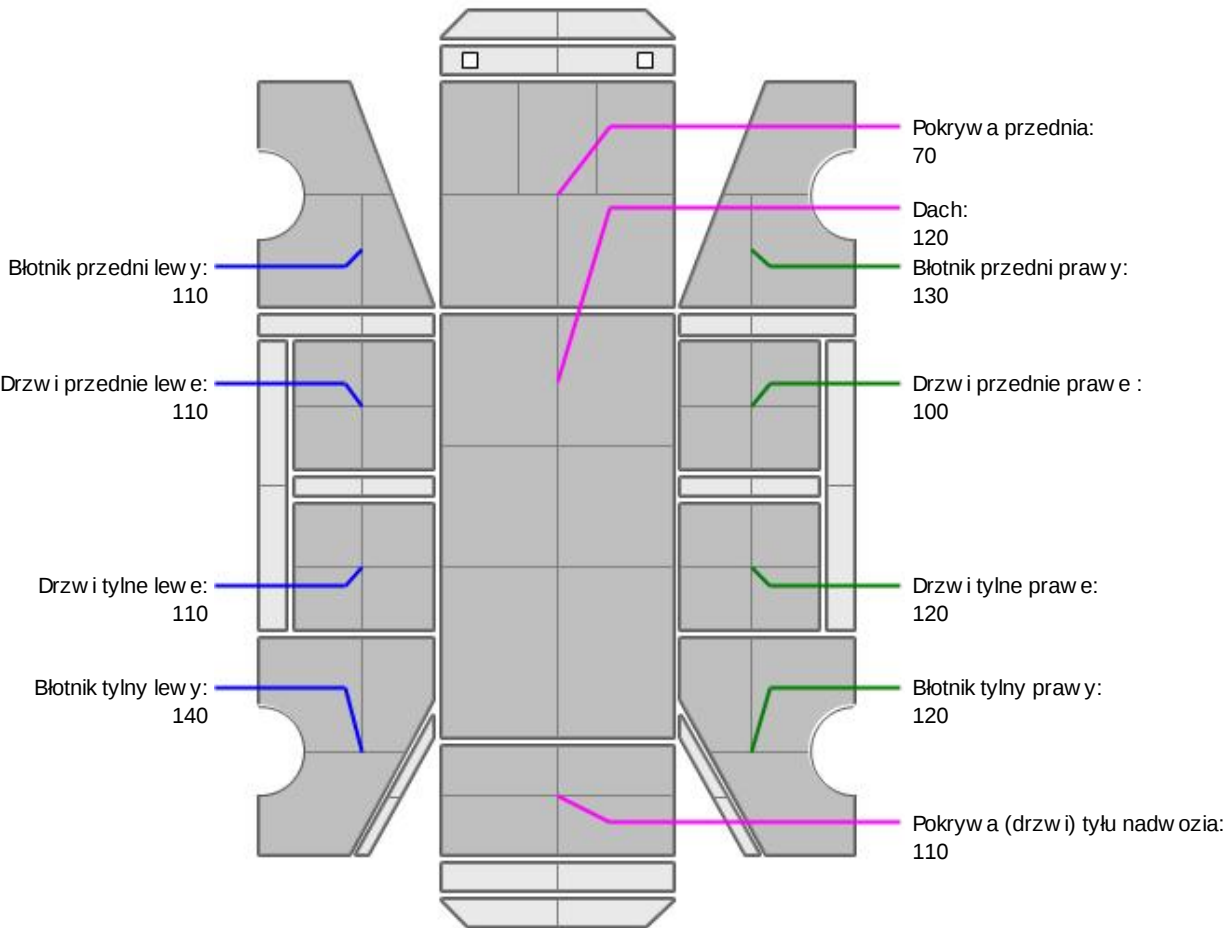
| L.p. | Nazwa elementu | L / P | Grubość powłoki [µm] | Opis |
| 1 | Pokrywa przednia | | 70 | |
| 2 | Dach | | 120 | |

| 3 | Błotnik przedni | L | 110 | |
| 4 | Drzwi przednie | L | 110 | |
| 5 | Drzwi tylne | L | 110 | |
| 6 | Błotnik tylny | L | 140 | |
| 7 | Błotnik przedni | P | 130 | |
| 8 | Drzwi przednie | P | 100 | |
| 9 | Drzwi tylne | P | 120 | |
| 10 | Błotnik tylny | P | 120 | |
| 11 | Pokrywa (drzwi) tyłu nadwozia | | 110 | |
