## Poglądowy Raport Stanu Technicznego

Zadanie: Ocena stanu technicznego i określenie wartości rynkowej pojazdu

| DANE IDENTYFIKACYJNE POJAZDU (*) | | Dane: [C] IV-2025 | |
|---|---|---|---|
| Marka: | MAN | Nr rejestracyjny: | EKUKS69 |
| Model pojazdu: | 26.400 TGS E5 26.0t | Nr Info-Ekspert: | 148-02058 |

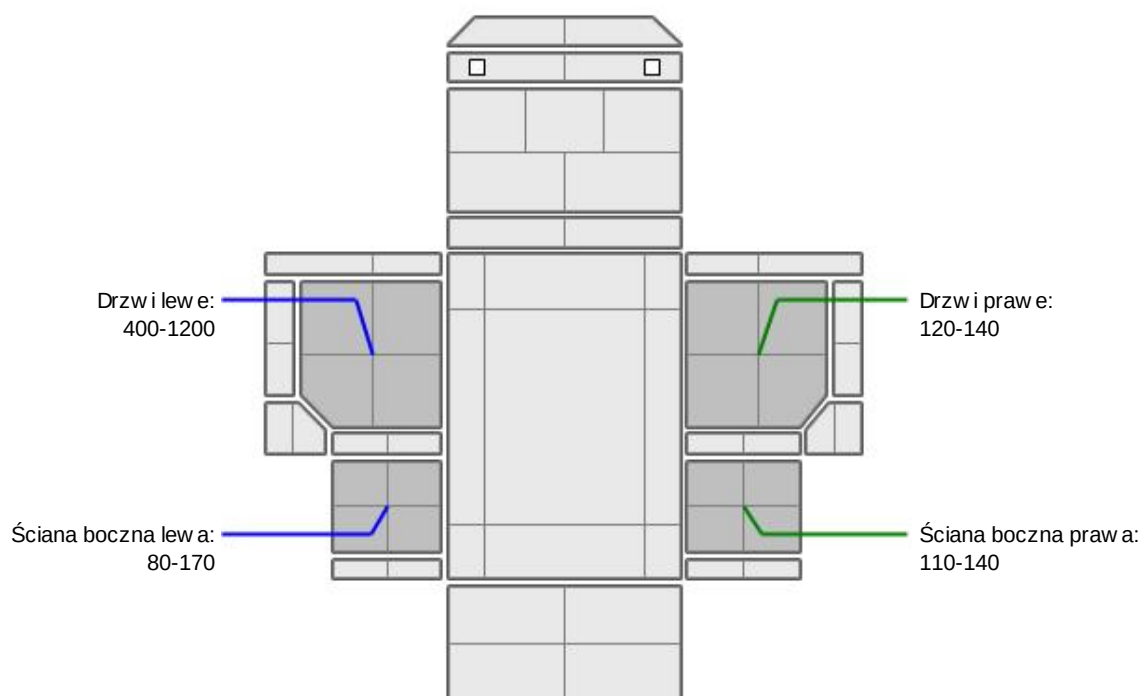
| L.p. | Nazwa elementu | L / P | Grubość powłoki [μm] | Opis |
| 1 | Drzwi | L | 400-1200 | |
| 2 | Ściana boczna | L | 80-170 | |
| 3 | Drzwi | P | 120-140 | |
| 4 | Ściana boczna | P | 110-140 | |

Podane przedziały grubości powłoki lakierowej, dotyczą punktów pomiarowych. Nie mogą być traktowane jako gwarancja, że grubość powłoki lakierowej w innych punktach nie wykracza poza te przedziały. Pomiar powłoki lakierowej został wykonany urządzeniem będącym w posiadaniu rzeczoznawcy. Pomiar wykonany innym przyrządem może się różnić.
