## Poglądowy raport stanu technicznego

Zadanie: Ocena stanu technicznego i określenie wartości rynkowej pojazdu

| DANE IDENTYFIKACYJNE POJAZDU | | Dane: [O] IV-2025 | |
|---|---|---|---|
| Marka: | SKODA | Nr rejestracyjny: | WJ5982M |
| Model pojazdu: | Fabia IV 1.0 TSI MR`22 E6d | Nr Info-Ekspert: | 034-04802 |

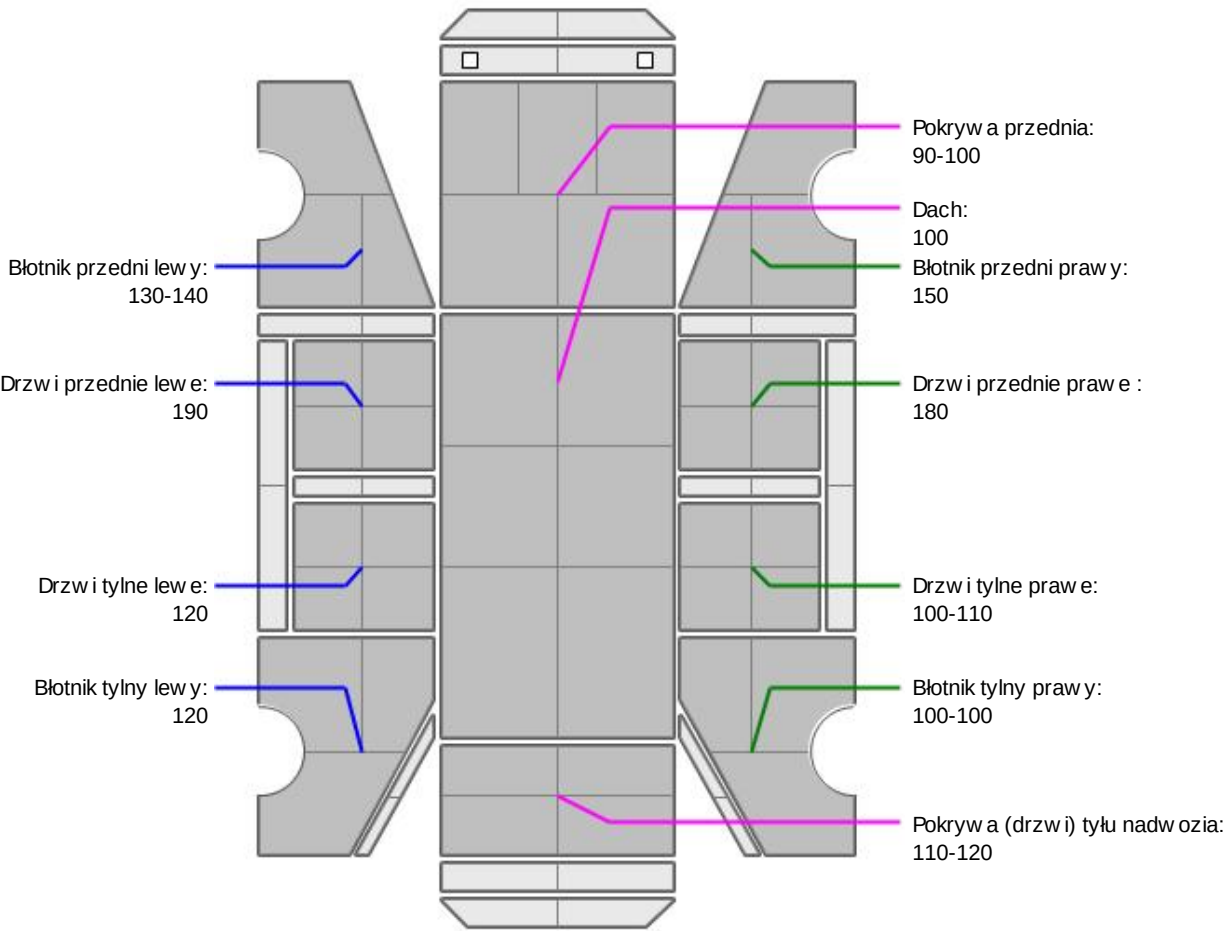
NADWOZIE – Opis powłoki lakierowej

| L.p. | Nazwa elementu | L / P | Grubość powłoki [μm] | Opis |
| 1 | Pokrywa przednia | | 90-100 | |
| 2 | Dach | | 100 | |
| 3 | Błotnik przedni | L | 130-140 | |
| 4 | Drzwi przednie | L | 190 | |
| 5 | Drzwi tylne | L | 120 | |
| 6 | Błotnik tylny | L | 120 | |
| 7 | Błotnik przedni | P | 150 | |
| 8 | Drzwi przednie | P | 180 | |
| 9 | Drzwi tylne | P | 100-110 | |
| 10 | Błotnik tylny | P | 100-100 | |
| 11 | Pokrywa (drzwi) tyłu nadwozia | | 110-120 | |
