## Poglądowy raport stanu technicznego

Zadanie: Ocena stanu technicznego i określenie wartości rynkowej pojazdu

| DANE IDENTYFIKACYJNE POJAZDU | | Dane: [D] IV-2025 | |
|---|---|---|---|
| Marka: | RENAULT | Nr rejestracyjny: | RMI88690 |
| Model pojazdu: | Master dCi MR`00 3.3t | Nr Info-Ekspert: | 031-01567 |

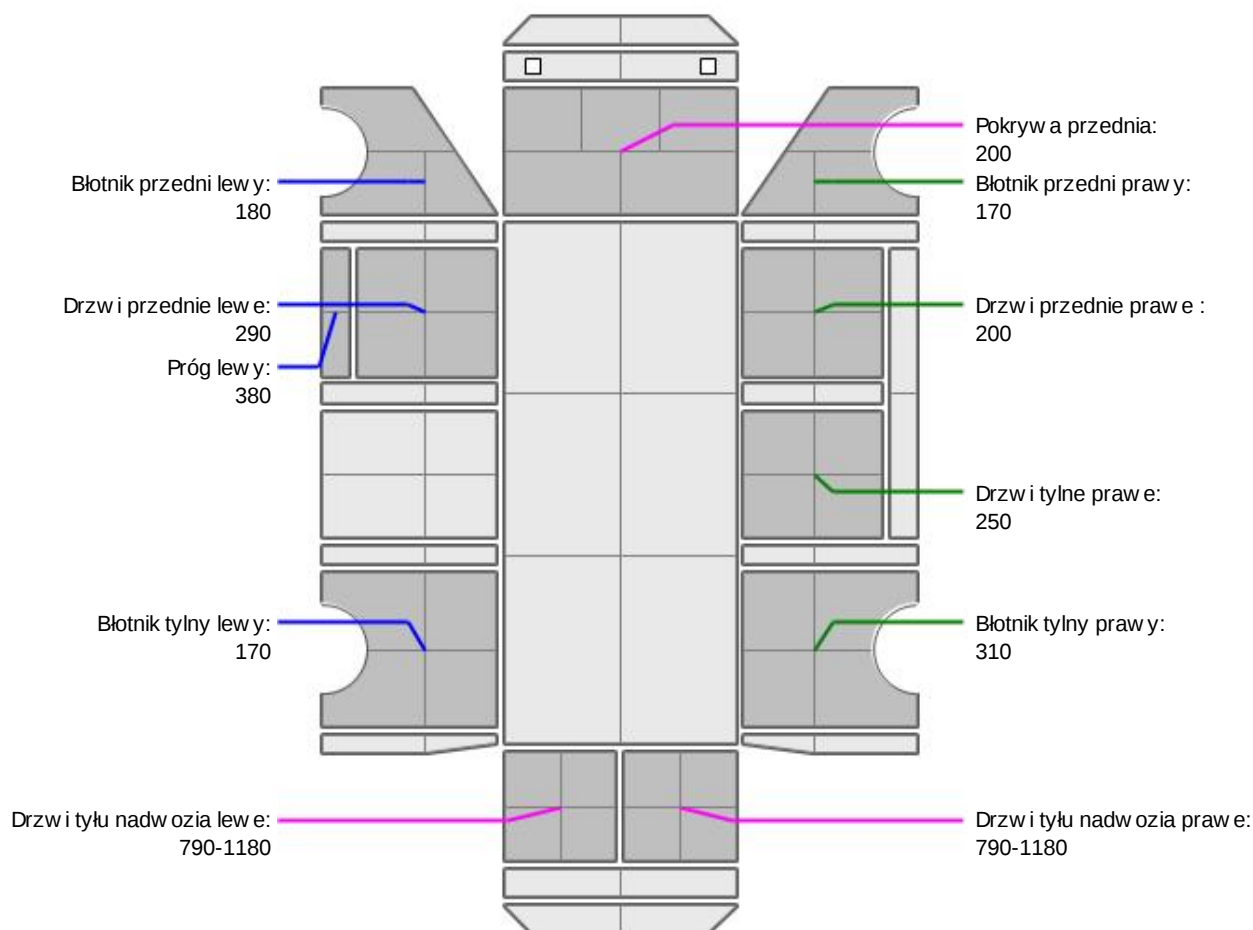
### NADWOZIE – Opis powłoki lakierowej

| L.p. | Nazwa elementu | L / P | Grubość powłoki [µm] | Opis |
| 1 | Pokrywa przednia | | 200 | |
| 2 | Łotnik przedni | L | 180 | |
| 3 | Próg | L | 380 | |
| 4 | Drzwi przednie | L | 290 | |
| 5 | Łotnik tylny | L | 170 | |

| 6 | Drzwi tyłu nadwozia | | 790-1180 | |
| 7 | Błotnik przedni | P | 170 | |
| 8 | Drzwi przednie | P | 200 | |
| 9 | Drzwi tylne | P | 250 | |
| 10 | Błotnik tylny | P | 310 | |
| 11 | Drzwi tyłu nadwozia | | 790-1180 | |
