## Poglądowy raport stanu technicznego

Zadanie: Ocena stanu technicznego i określenie wartości rynkowej pojazdu

| DANE IDENTYFIKACYJNE POJAZDU | | Dane: [O] III-2025 | |
|---|---|---|---|
| Model pojazdu: | Corolla 1.8 Hybrid MR`19 E6 | Nr Info-Ekspert: | 037-03194 |

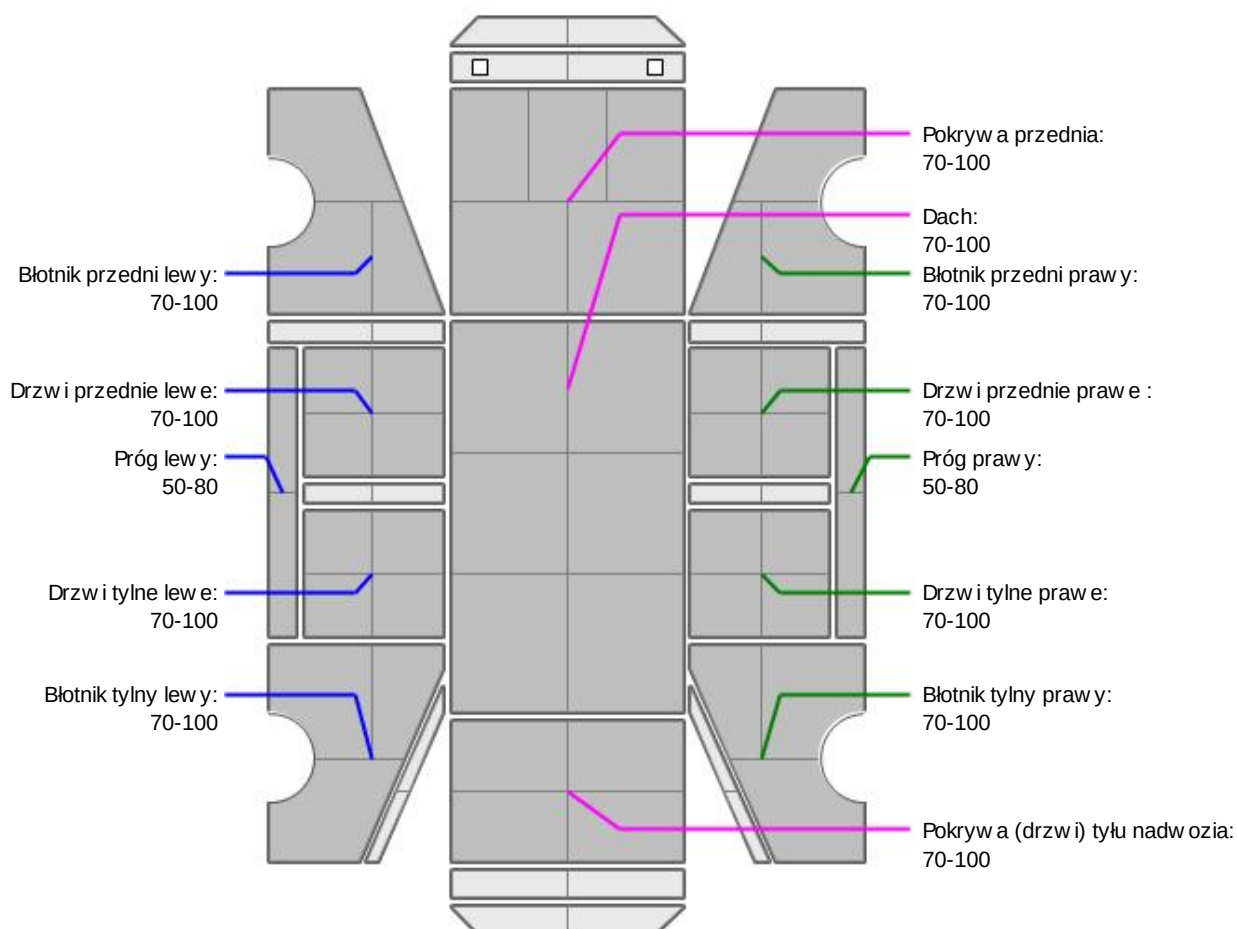
### KABINA KIEROWCY – Opis powłoki lakierowej

| L.p. | Nazwa elementu | L / P | Grubość powłoki [µm] | Opis |
| 1 | Pokrywa przednia | | 70-100 | |

| 2 | Dach | | 70-100 | |
| 3 | Błotnik przedni | L | 70-100 | |
| 4 | Próg | L | 50-80 | |
| 5 | Drzwi przednie | L | 70-100 | |
| 6 | Drzwi tylne | L | 70-100 | |
| 7 | Błotnik tylny | L | 70-100 | |
| 8 | Błotnik przedni | P | 70-100 | |
| 9 | Próg | P | 50-80 | |
| 10 | Drzwi przednie | P | 70-100 | |
| 11 | Drzwi tylne | P | 70-100 | |
| 12 | Błotnik tylny | P | 70-100 | |
| 13 | Pokrywa (drzwi) tyłu nadwozia | | 70-100 | |

Podane przedziały grubości powłoki lakierowej, dotyczą punktów pomiarowych. Nie mogą być traktowane jako gwarancja, że grubość powłoki lakierowej w innych punktach nie wykracza poza te przedziały. Pomiar powłoki lakierowej został wykonany urządzeniem będącym w posiadaniu rzeczoznawcy. Pomiar wykonany innym przyrządem może się różnić.
