Nr zlecenia: 67/25/02/2025/CarArena STANDARD

## P o g l ą d o w y   r a p o r t   s t a n u   t e c h n i c z n e g o

Zadanie: Ocena stanu technicznego i określenie wartości rynkowej pojazdu

| DANE IDENTYFIKACYJNE POJAZDU | | Dane: [O] III-2025 | |
|---|---|---|---|
| Marka: | <b>TOYOTA</b> | Nr rejestracyjny: | <b>WE865XV</b> |

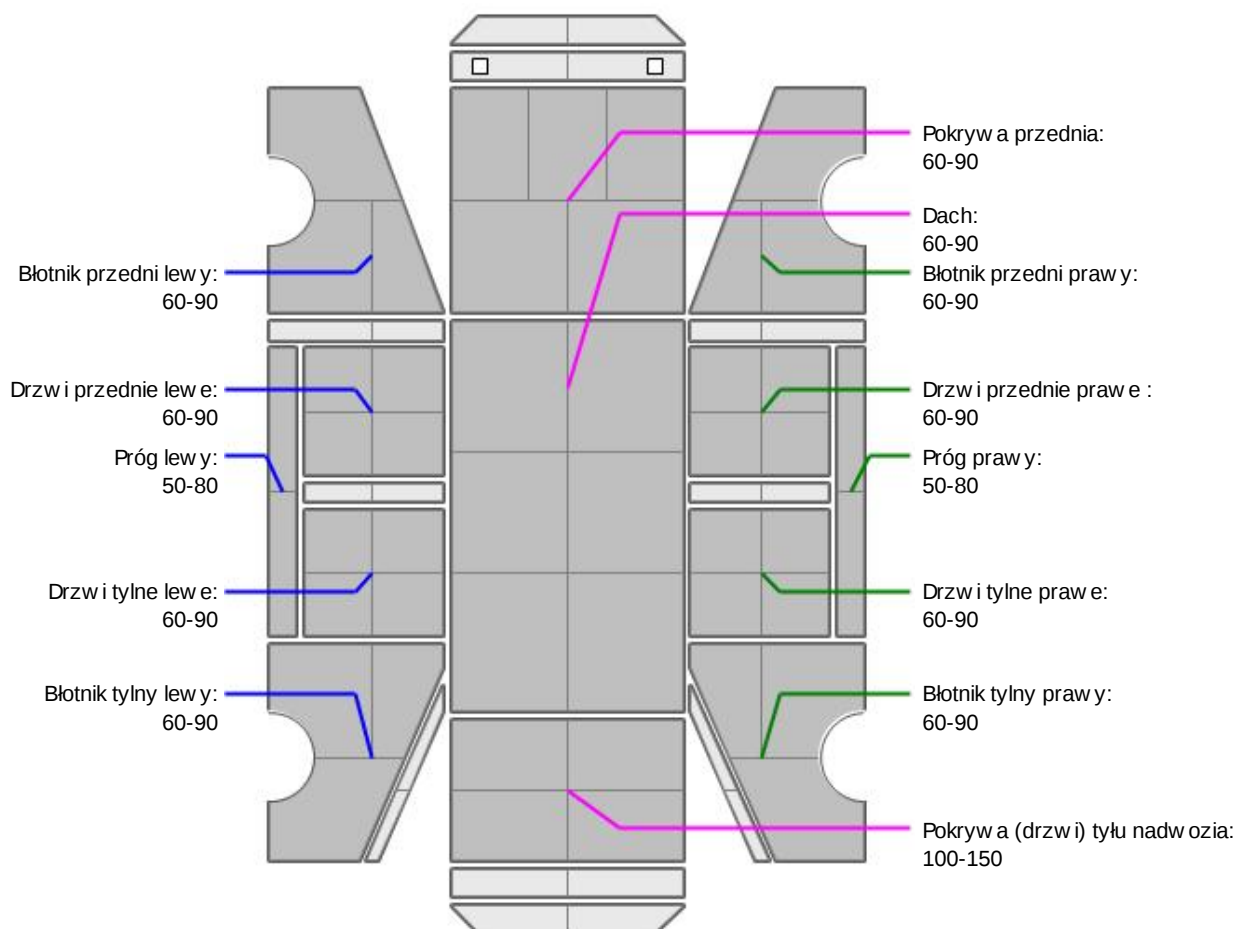
### KABINA KIEROWCY – Opis powłoki lakierowej

| L.p. | Nazwa elementu | L / P | Grubość powłoki [μm] | Opis |
| 1 | Pokrywa przednia | | 60-90 | |
| 2 | Dach | | 60-90 | |
| 3 | Błotnik przedni | L | 60-90 | |
| 4 | Próg | L | 50-80 | |
| 5 | Drzwi przednie | L | 60-90 | |
| 6 | Drzwi tylne | L | 60-90 | |
| 7 | Błotnik tylny | L | 60-90 | |
| 8 | Błotnik przedni | P | 60-90 | |
| 9 | Próg | P | 50-80 | |
| 10 | Drzwi przednie | P | 60-90 | |
| 11 | Drzwi tylne | P | 60-90 | |
| 12 | Błotnik tylny | P | 60-90 | |
| 13 | Pokrywa (drzwi) tyłu nadwozia | | 100-150 | |

Podane przedziały grubości powłoki lakierowej, dotyczą punktów pomiarowych. Nie mogą być traktowane jako gwarancja, że grubość powłoki lakierowej w innych punktach nie wykracza poza te przedziały. Pomiar powłoki lakierowej został wykonany urządzeniem będącym w posiadaniu rzeczoznawcy. Pomiar wykonany innym przyrządem może się różnić.
