Nr zlecenia: 102/14/04/2025/CarArena STANDARD

## Poglądowy raport stanu technicznego

Zadanie: Ocena stanu technicznego i określenie wartości rynkowej pojazdu

| DANE IDENTYFIKACYJNE POJAZDU | | Dane: [C] IV-2025 | |
|---|---|---|---|
| Marka: | IVECO | Nr rejestracyjny: | PZ842SA |

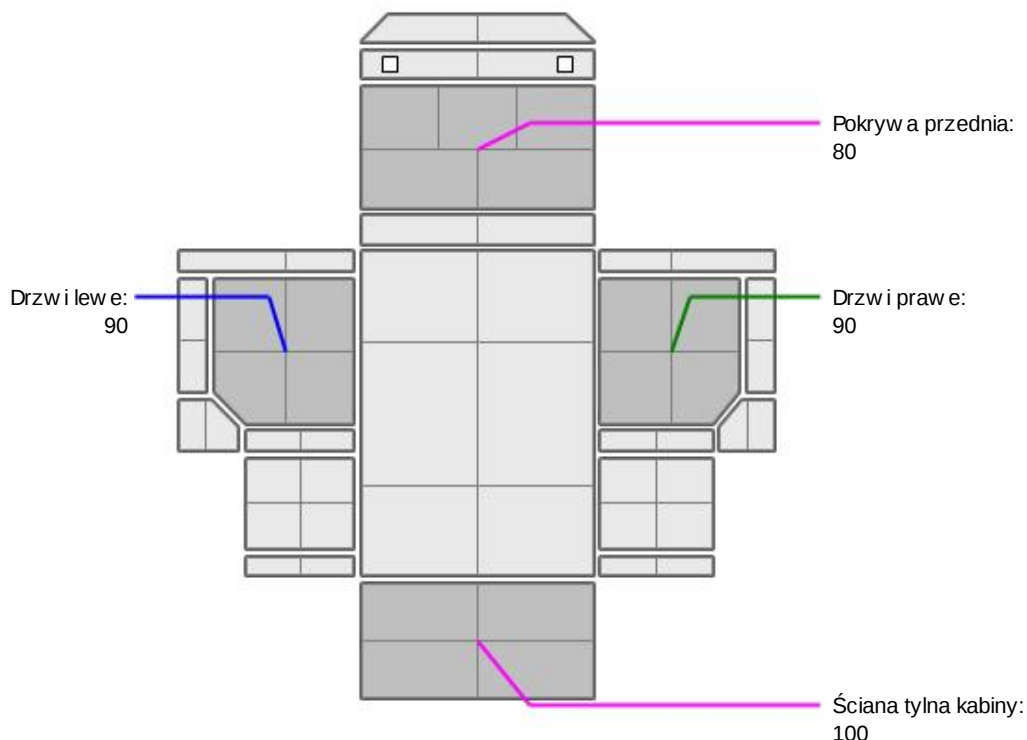
**KABINA KIEROWCY – Opis powłoki lakierowej**

| L.p. | Nazwa elementu | L / P | Grubość powłoki [μm] | Opis |
| 1 | Pokrywa przednia | | 80 | |
| 2 | Drzwi | L | 90 | |
| 3 | Drzwi | P | 90 | |
| 4 | Ściana tylna kabiny | | 100 | |
