Nr zlecenia: 77/17/04/2025/CarArena STANDARD

## Poglądowy Raport Stanu Technicznego

Zadanie: Ocena stanu technicznego i określenie wartości rynkowej pojazdu

| DANE IDENTYFIKACYJNE POJAZDU | | Dane: [O] IV-2025 | |
|---|---|---|---|
| Model pojazdu: | S6 Quattro 3.0 TDi MR`18 E6d C8 | Nr Info-Ekspert: | 002-03872 |

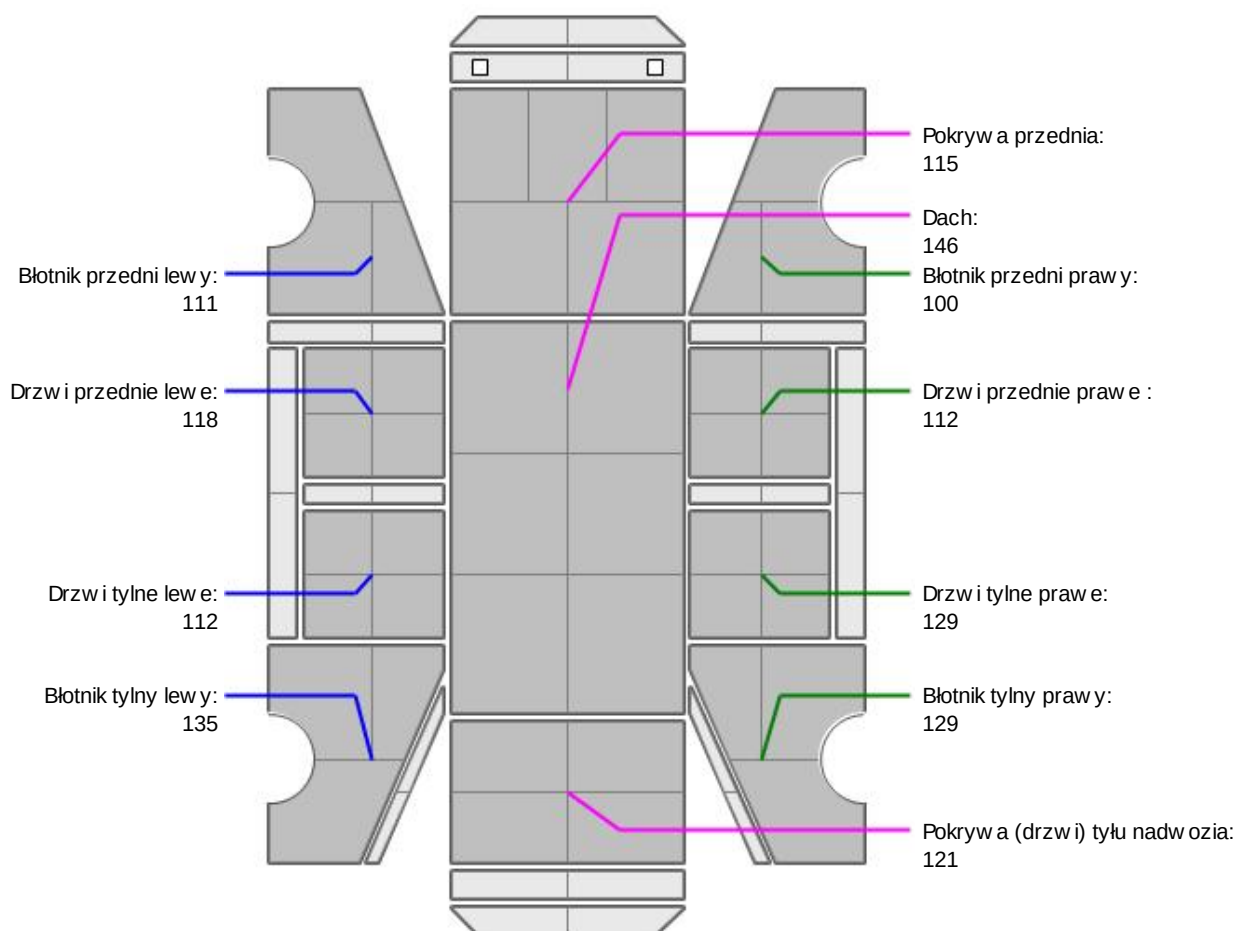
**KABINA KIEROWCY – Opis powłoki lakierowej**

| L.p. | Nazwa elementu | L / P | Grubość powłoki [μm] | Opis |
| 1 | Pokrywa przednia | | 115 | |
| 2 | Dach | | 146 | |
| 3 | Błotnik przedni | L | 111 | |
| 4 | Drzwi przednie | L | 118 | |
| 5 | Drzwi tylne | L | 112 | |
| 6 | Błotnik tylny | L | 135 | |
| 7 | Błotnik przedni | P | 100 | |
| 8 | Drzwi przednie | P | 112 | |
| 9 | Drzwi tylne | P | 129 | |
| 10 | Błotnik tylny | P | 129 | |
| 11 | Pokrywa (drzwi) tyłu nadwozia | | 121 | |

Podane przedziały grubości powłoki lakierowej, dotyczą punktów pomiarowych. Nie mogą być traktowane jako gwarancja, że grubość powłoki lakierowej w innych punktach nie wykracza poza te przedziały. Pomiar powłoki lakierowej został wykonany urządzeniem będącym w posiadaniu rzeczoznawcy. Pomiar wykonany innym przyrządem może się różnić.
