Nr zlecenia: 81/17/04/2025/CarArena STANDARD

## Pogladowy raport stanu technicznego

Zadanie: Ocena stanu technicznego i określenie wartości rynkowej pojazdu

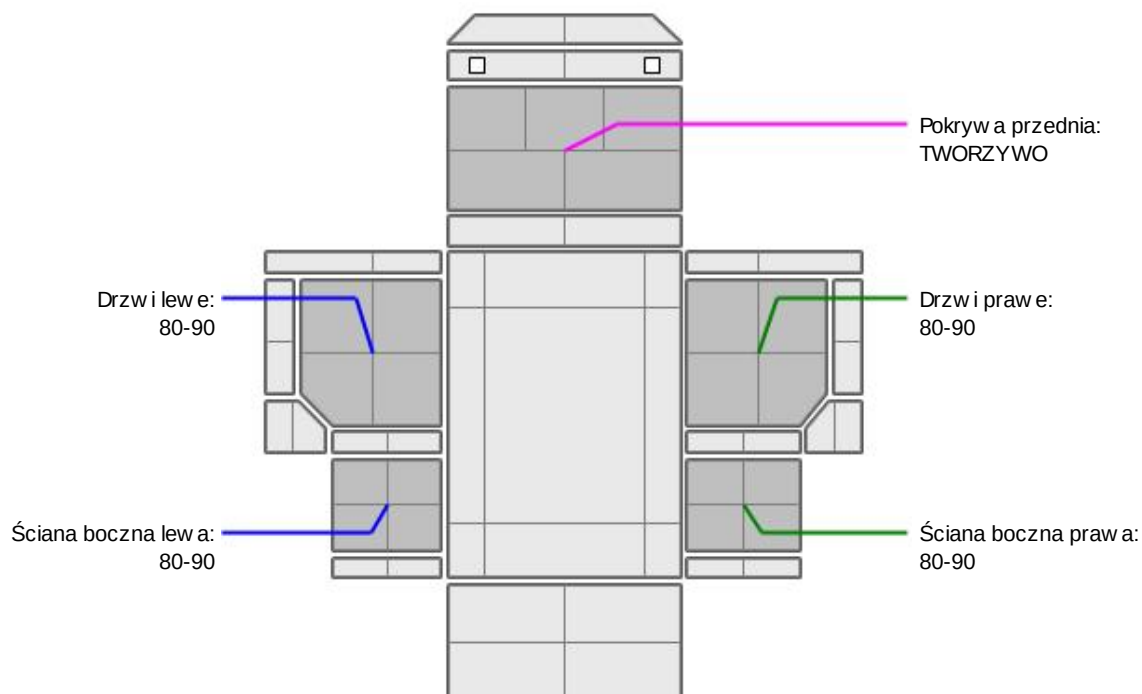
### KABINA KIEROWCY – Opis powłoki lakierowej

| L.p. | Nazwa elementu | L / P | Grubość powłoki [μm] | Opis |
| 1 | Pokrywa przednia | | TWORZYWO | |
| 2 | Drzwi | L | 80-90 | |
| 3 | Ściana boczna | L | 80-90 | |
| 4 | Drzwi | P | 80-90 | |
| 5 | Ściana boczna | P | 80-90 | |
