Nr zlecenia: 128/15/04/2025/CarArena STANDARD

## Poglądowy Raport Stanu Technicznego

Zadanie: Ocena stanu technicznego i określenie wartości rynkowej pojazdu

| DANE IDENTYFIKACYJNE POJAZDU | | Dane: [O] IV-2025 | |
|---|---|---|---|
| Model pojazdu: | <b>Camry Hybrid MR`18 E6d</b> | Nr Info-Ekspert: | <b>037-03142</b> |

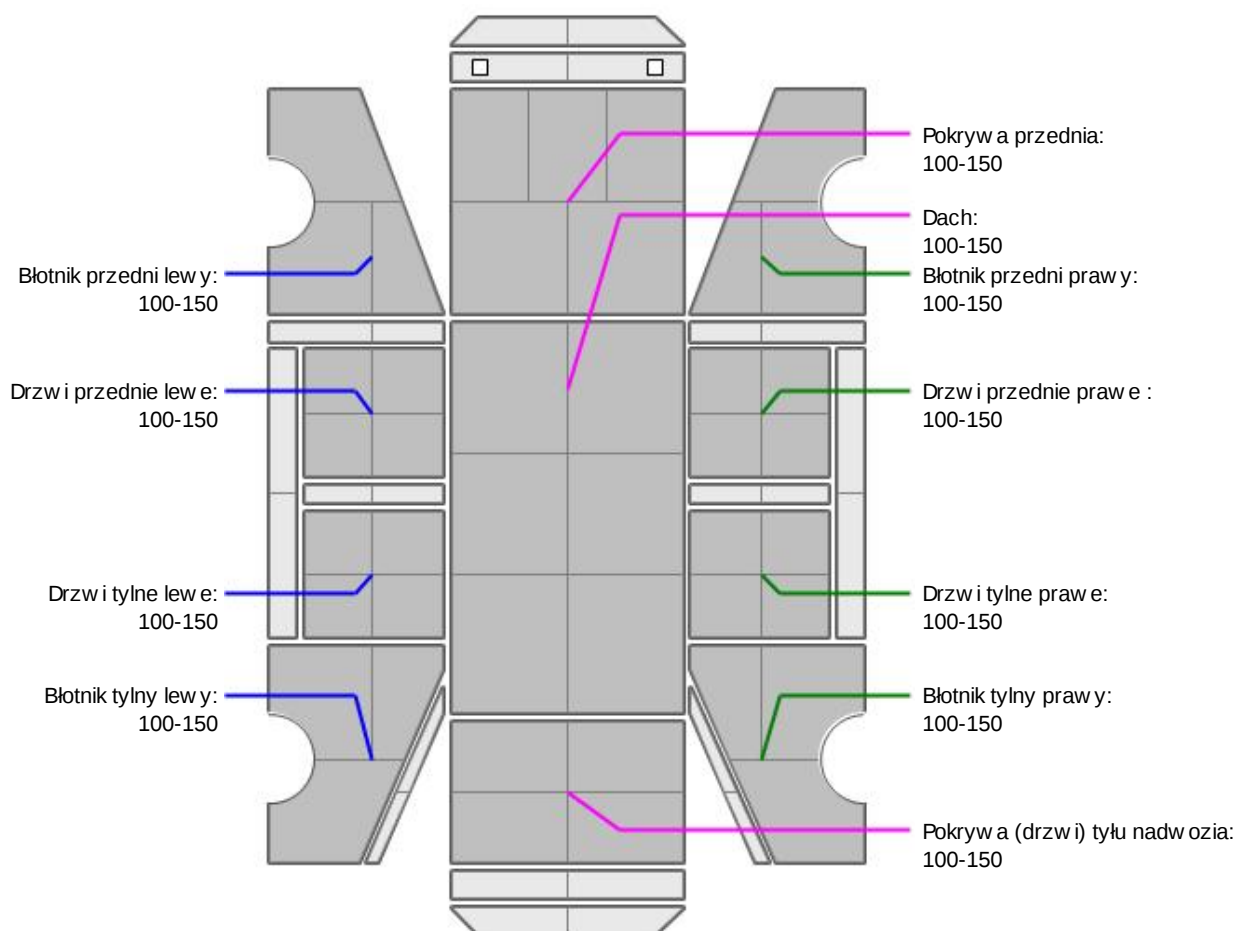
**KABINA KIEROWCY – Opis powłoki lakierowej**

| L.p. | Nazwa elementu | L / P | Grubość powłoki [μm] | Opis |
|---|---|---|---|---|
| 1 | Pokrywa przednia | | 100-150 | |
| 2 | Dach | | 100-150 | |
| 3 | Błotnik przedni | L | 100-150 | |
| 4 | Drzwi przednie | L | 100-150 | |
| 5 | Drzwi tylne | L | 100-150 | |
| 6 | Błotnik tylny | L | 100-150 | |
| 7 | Błotnik przedni | P | 100-150 | |
| 8 | Drzwi przednie | P | 100-150 | |
| 9 | Drzwi tylne | P | 100-150 | |
| 10 | Błotnik tylny | P | 100-150 | |
| 11 | Pokrywa (drzwi) tyłu nadwozia | | 100-150 | |
