Nr zlecenia: 126/15/04/2025/CarArena STANDARD

## Poglądowy Raport Stanu Technicznego

Zadanie: Ocena stanu technicznego i określenie wartości rynkowej pojazdu

| DANE IDENTYFIKACYJNE POJAZDU | | Dane: [O] IV-2025 | |
|---|---|---|---|
| Marka: | TOYOTA | Nr rejestracyjny: | WE910YS |

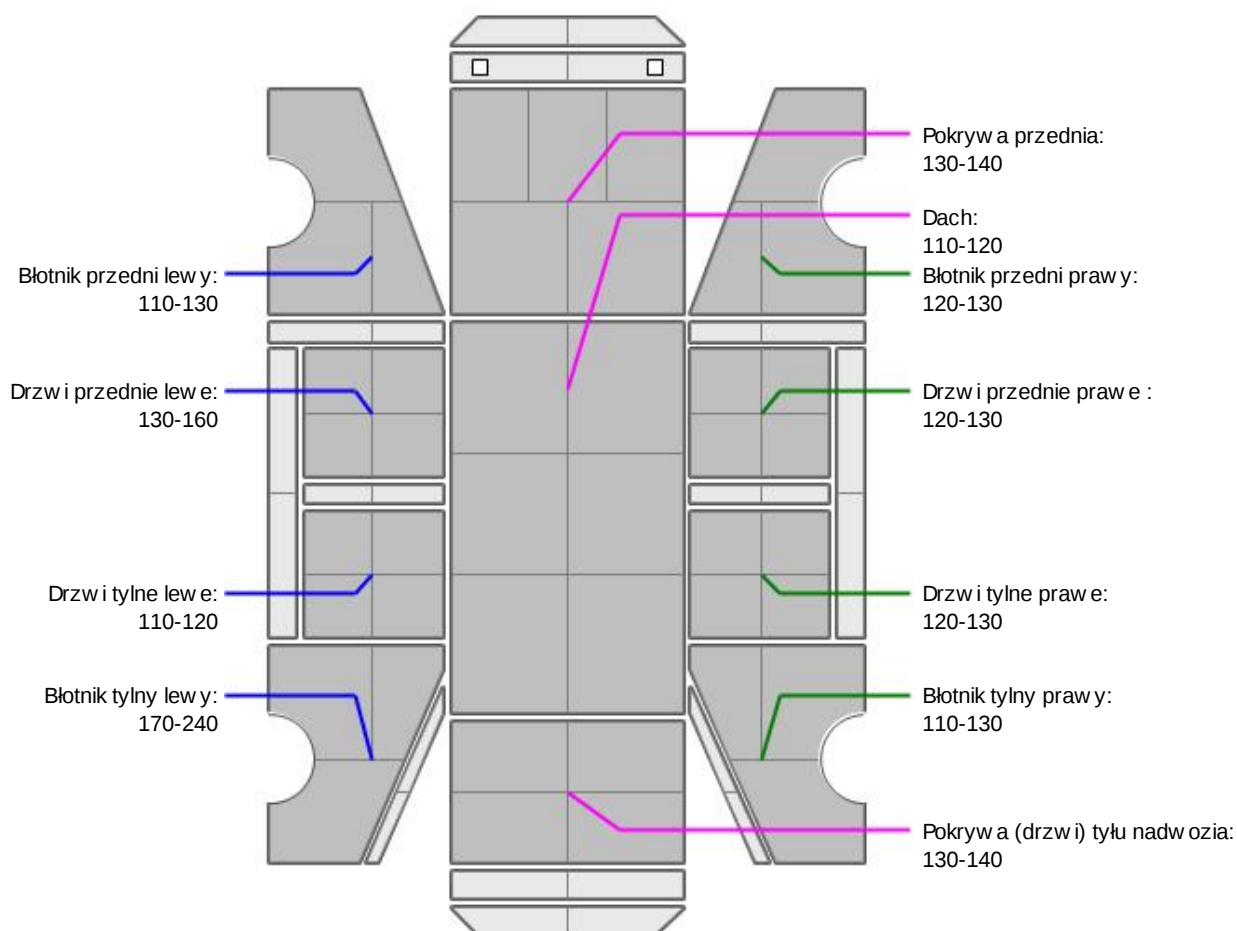
**KABINA KIEROWCY – Opis powłoki lakierowej**

| L.p. | Nazwa elementu | L / P | Grubość powłoki [μm] | Opis |
| 6 | Błotnik tylny | L | 170-240 | |

Podane przedziały grubości powłoki lakierowej, dotyczą punktów pomiarowych. Nie mogą być traktowane jako gwarancja, że grubość powłoki lakierowej w innych punktach nie wykracza poza te przedziały. Pomiar powłoki lakierowej został wykonany urządzeniem będącym w posiadaniu rzeczoznawcy. Pomiar wykonany innym przyrządem może się różnić.
