P o g l d o w y R a p o r t S t a n u T e c h n i c z n e g o

Zadanie: Ocena stanu technicznego i określenie wartości rynkowej pojazdu

Rodzaj pojazdu:	Samochód osobowy	VIN:	J T N B 2 3 H K 8 0 3 0 6 1 5 3 6
Marka:	TOYOTA	Nr rejestracyjny:	WE917YS
Model pojazdu:	Camry Hybrid MR`18 E6d	Nr Info-Ekspert:	037-03142
Wersja:	Comfort	Rok produkcji:	2019

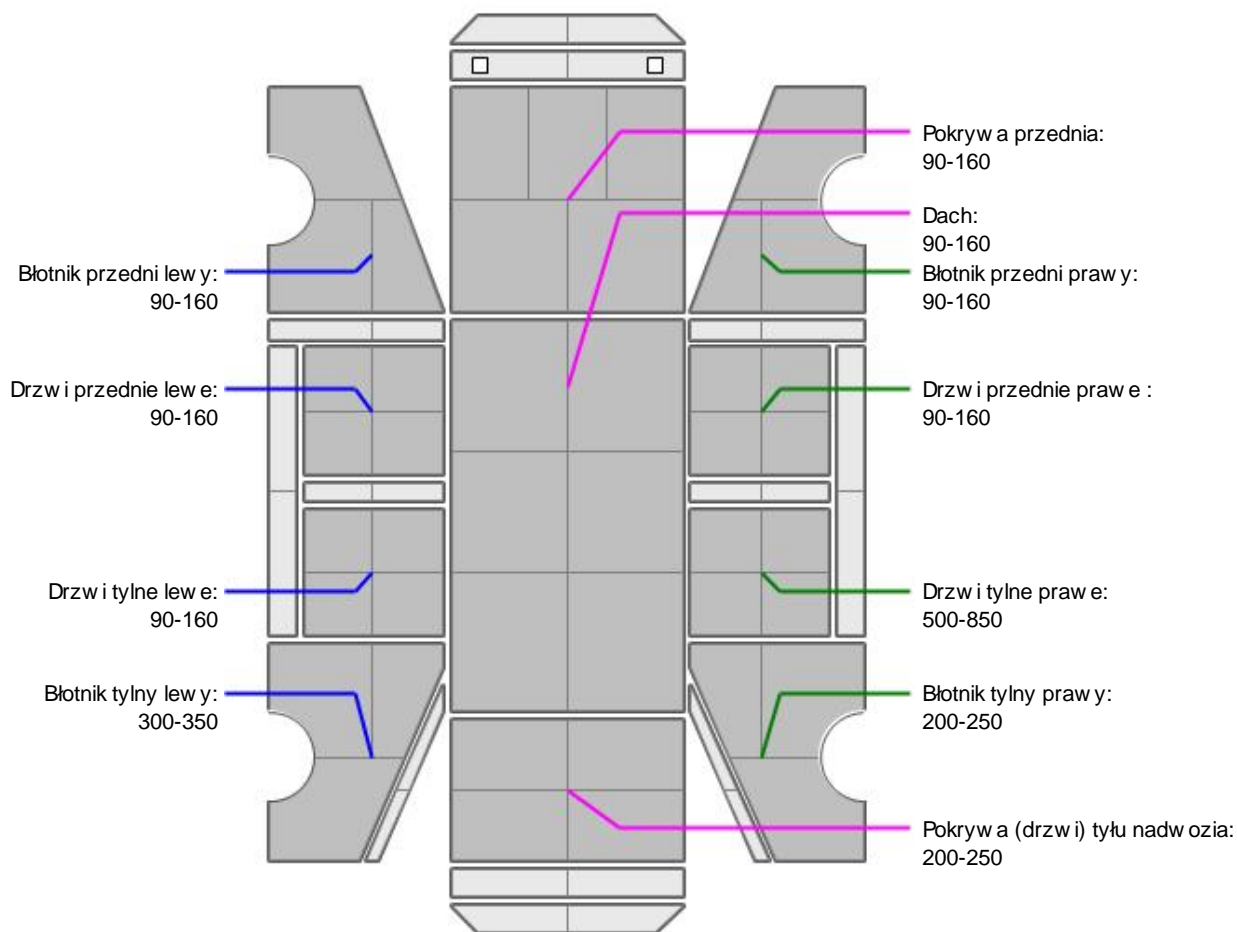
KABINA KIEROWCY – Opis powłoki lakierowej

L.p.	Nazwa elementu	L / P	Grubość powłoki [μm]	Opis
1	Pokrywa przednia		90-160	
2	Dach		90-160	
3	Błotnik przedni	L	90-160	
4	Drzwi przednie	L	90-160	
5	Drzwi tylne	L	90-160	
6	Błotnik tylny	L	300-350	
7	Błotnik przedni	P	90-160	
8	Drzwi przednie	P	90-160	
9	Drzwi tylne	P	500-850	
10	Błotnik tylny	P	200-250	
11	Pokrywa (drzwi) tyłu nadwozia		200-250

Podane przedziały grubości powłoki lakierowej, dotyczą punktów pomiarowych. Nie mogą być traktowane jako gwarancja, że grubość powłoki lakierowej w innych punktach nie wykracza poza te przedziały. Pomiar powłoki lakierowej został wykonany urządzeniem budowlanym w posiadaniu rzeczoznawcy. Pomiar wykonany innym przyrządem może się różnić.
