Nr zlecenia: 72/16/04/2025/CarArena STANDARD

## Poglądowy raport stanu technicznego

Zadanie: Ocena stanu technicznego i określenie wartości rynkowej pojazdu

| DANE IDENTYFIKACYJNE POJAZDU | | Dane: [O] IV-2025 | |
|---|---|---|---|
| Marka: | RENAULT | Nr rejestracyjny: | PO 8GG05 |

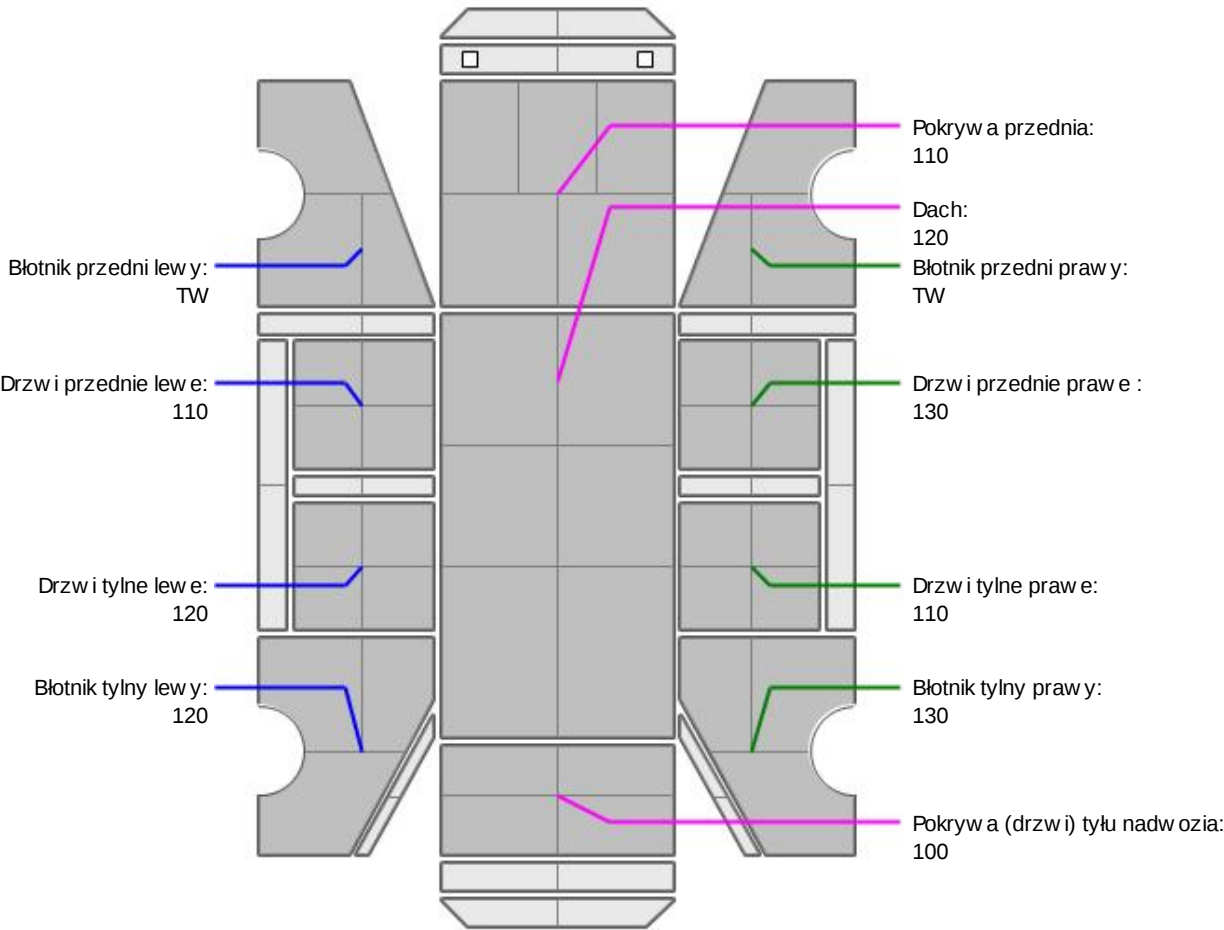
| L.p. | Nazwa elementu | L / P | Grubość powłoki [µm] | Opis |
| 1 | Pokrywa przednia | | 110 | |
| 2 | Dach | | 120 | |
| 3 | Błotnik przedni | L | TW | |
| 4 | Drzwi przednie | L | 110 | |
| 5 | Drzwi tylne | L | 120 | |
| 6 | Błotnik tylny | L | 120 | |
| 7 | Błotnik przedni | P | TW | |
| 8 | Drzwi przednie | P | 130 | |
| 9 | Drzwi tylne | P | 110 | |
| 10 | Błotnik tylny | P | 130 | |
| 11 | Pokrywa (drzwi) tyłu nadwozia | | 100 | |
