## Poglądowy raport stanu technicznego

Zadanie: Ocena stanu technicznego i określenie wartości rynkowej pojazdu

| DANE IDENTYFIKACYJNE POJAZDU | | Dane: [D] IV-2025 | |
|---|---|---|---|
| Marka: | MAN | Nr rejestracyjny: | WL2006N |
| Model pojazdu: | 3.140 TGE MR`17 E6 3.5t | Nr Info-Ekspert: | 148-02190 |

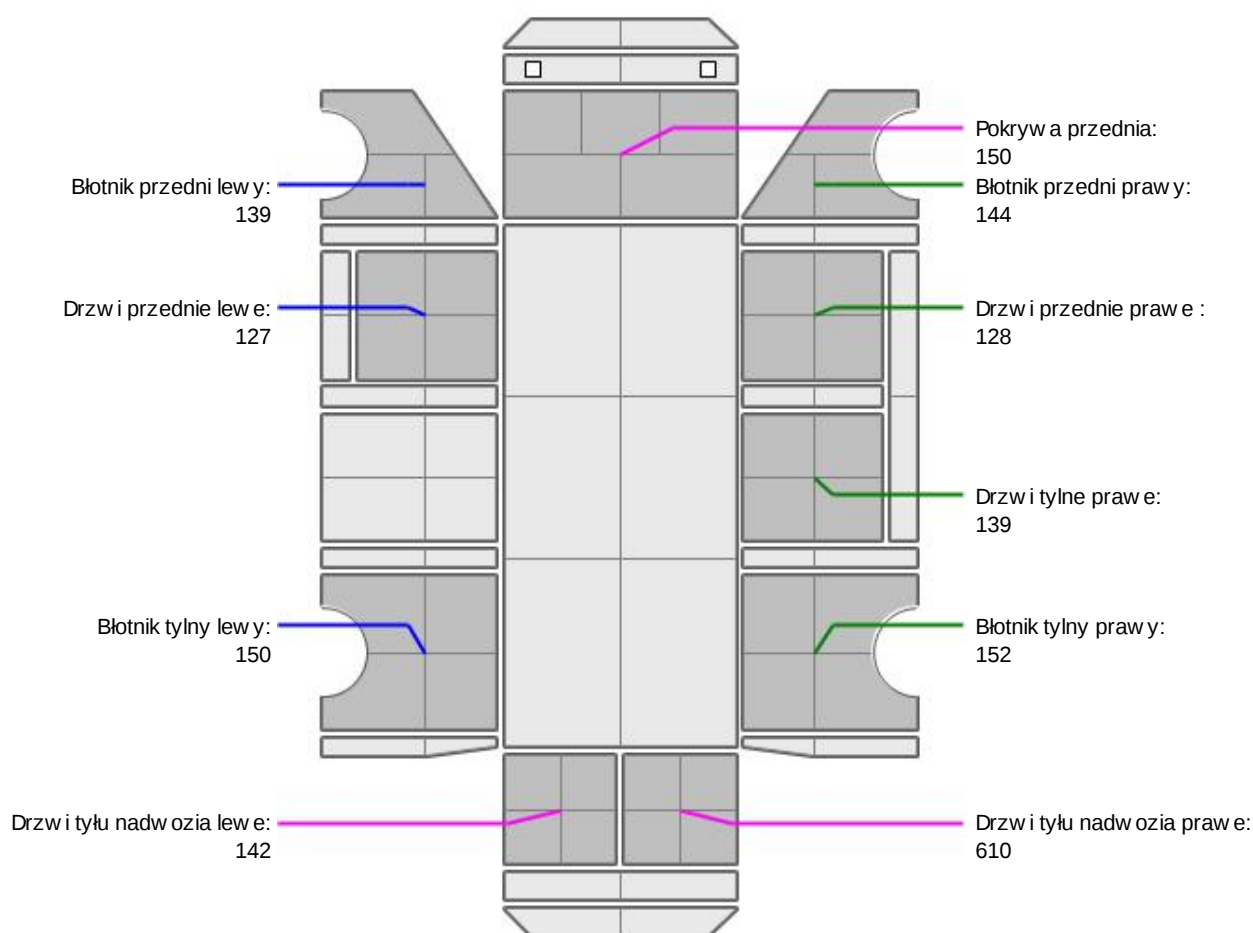
| L.p. | Nazwa elementu | L / P | Grubość powłoki [μm] | Opis |

| 10 | Drzwi tyłu nadwozia | | 610 | |

Podane przedziały grubości powłoki lakierowej, dotyczą punktów pomiarowych. Nie mogą być traktowane jako gwarancja, że grubość powłoki lakierowej w innych punktach nie wykracza poza te przedziały. Pomiar powłoki lakierowej został wykonany urządzeniem będącym w posiadaniu rzeczoznawcy. Pomiar wykonany innym przyrządem może się różnić.
