Nr zlecenia: 52/14/04/2025/CarArena STANDARD

## Poglądowy raport stanu technicznego

Zadanie: Ocena stanu technicznego i określenie wartości rynkowej pojazdu

| DANE IDENTYFIKACYJNE POJAZDU | | Dane: [D] IV-2025 | |
|---|---|---|---|
| Model pojazdu: | <b>Transporter T5 GP TDi MR`10 E5 3.0t</b> | Nr Info-Ekspert: | <b>040-05385</b> |

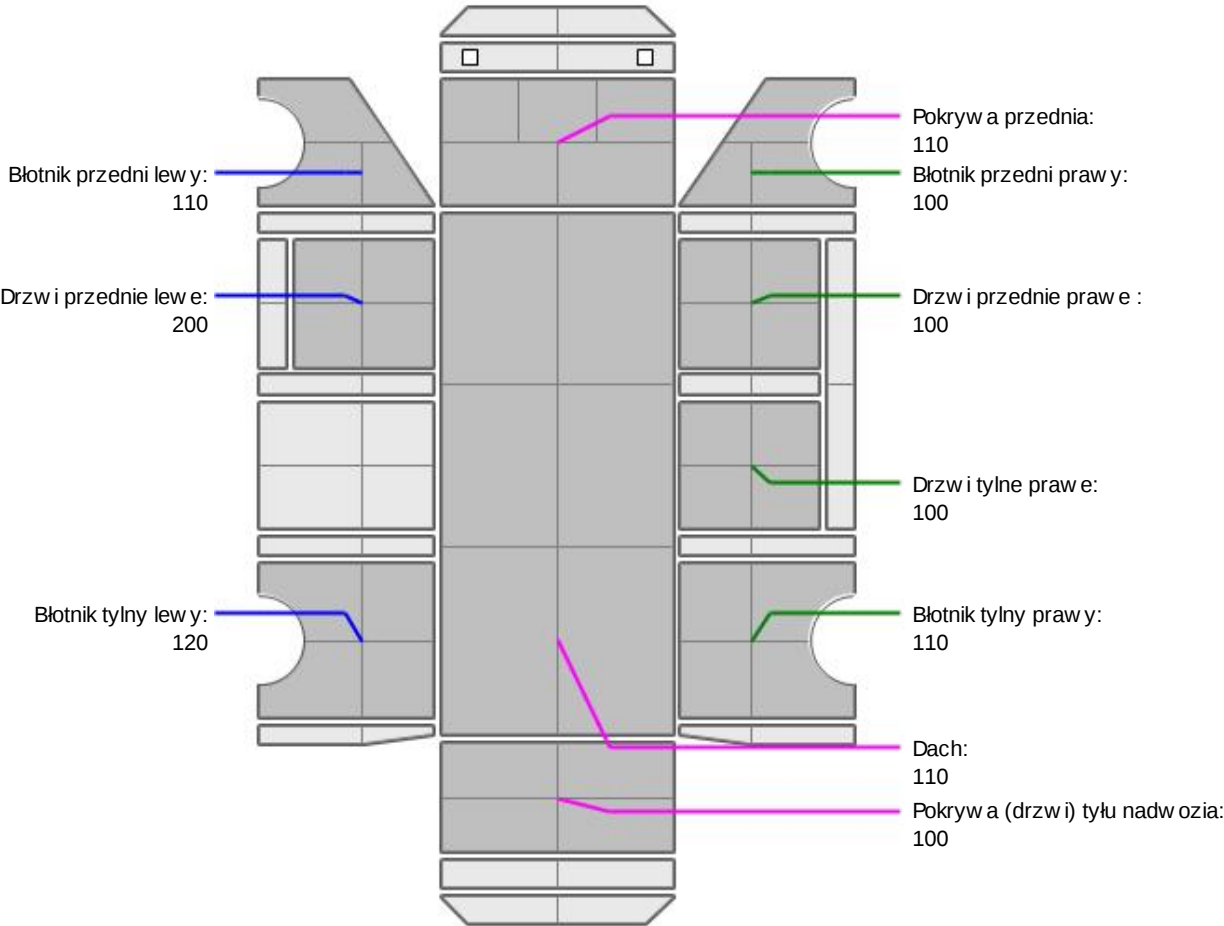
| L.p. | Nazwa elementu | L / P | Grubość powłoki [µm] | Opis |
| 1 | Pokrywa przednia | | 110 | |
| 2 | Dach | | 110 | |
| 3 | Błotnik przedni | L | 110 | |
| 4 | Drzwi przednie | L | 200 | |

| 5 | Błotnik tylny | L | 120 | |
| 6 | Błotnik przedni | P | 100 | |
| 7 | Drzwi przednie | P | 100 | |
| 8 | Drzwi tylne | P | 100 | |
| 9 | Błotnik tylny | P | 110 | |
| 10 | Pokrywa (drzwi) tyłu nadwozia | | 100 | |
