Nr zlecenia: 71/14/03/2025/CarArena STANDARD

## Poglądowy Raport Stanu Technicznego

Zadanie: Ocena stanu technicznego i określenie wartości rynkowej pojazdu

| DANE IDENTYFIKACYJNE POJAZDU | | Dane: [D] IV-2025 | |
|---|---|---|---|
| Marka: | VOLKSWAGEN | Nr rejestracyjny: | WD6021L |

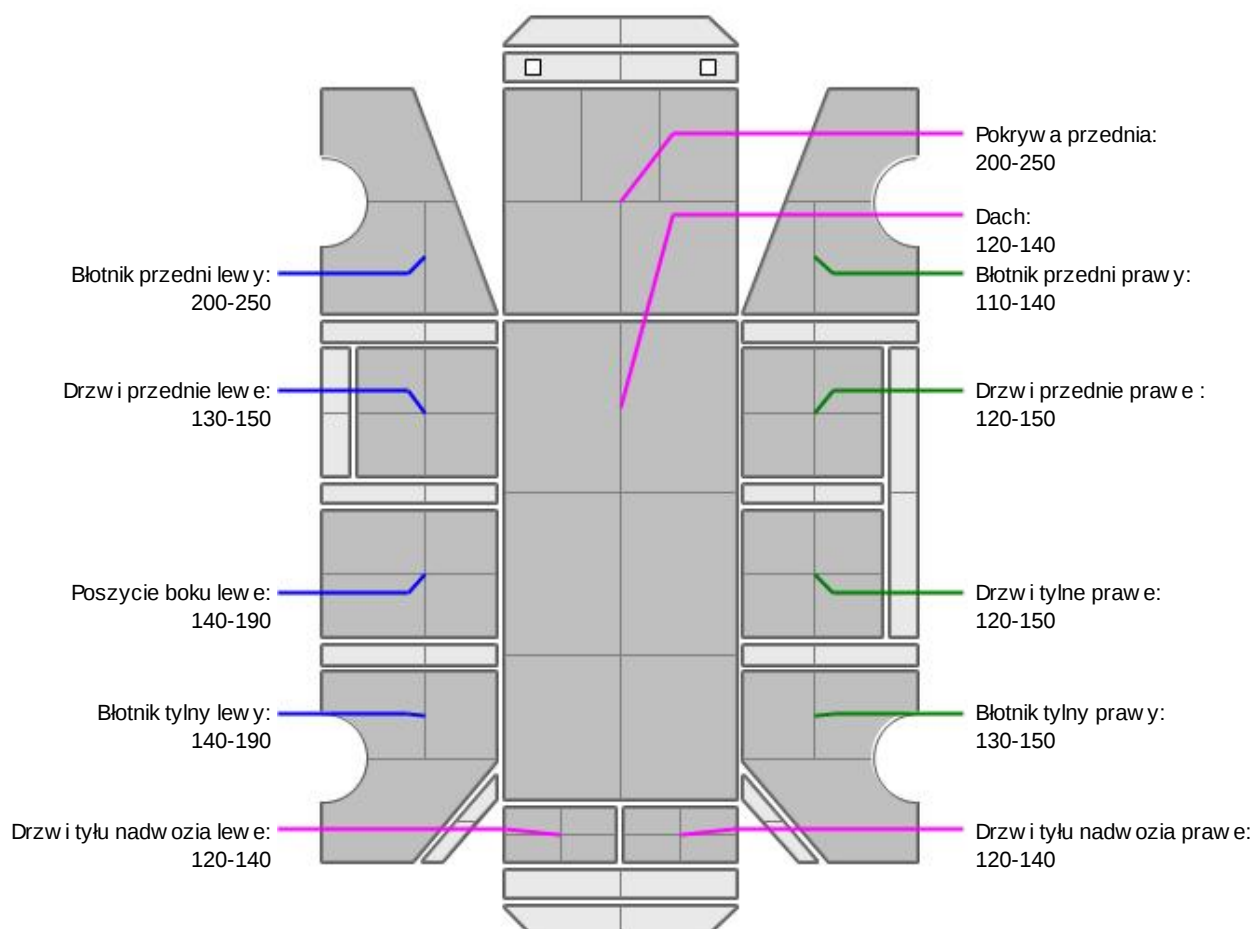
### NADWOZIE – Opis powłoki lakierowej

| L.p. | Nazwa elementu | L / P | Grubość powłoki [µm] | Opis |
| 1 | Pokrywa przednia | | 200-250 | |
| 3 | Błotnik przedni | L | 200-250 | |
| 4 | Drzwi przednie | L | 130-150 | |
| 5 | Poszycie boku | L | 140-190 | |
| 8 | Błotnik przedni | P | 110-140 | |

Podane przedziały grubości powłoki lakierowej, dotyczą punktów pomiarowych. Nie mogą być traktowane jako gwarancja, że grubość powłoki lakierowej w innych punktach nie wykracza poza te przedziały. Pomiar powłoki lakierowej został wykonany urządzeniem będącym w posiadaniu rzeczoznawcy. Pomiar wykonany innym przyrządem może się różnić.
