Nr zlecenia: 51/14/04/2025/CarArena STANDARD

## Poglądowy raport stanu technicznego

Zadanie: Ocena stanu technicznego i określenie wartości rynkowej pojazdu

| DANE IDENTYFIKACYJNE POJAZDU | | Dane: [D] IV-2025 | |
|---|---|---|---|
| Model pojazdu: | Crafter GP 35 TDI-CR MR`12 E5 3.5t | Nr Info-Ekspert: | 040-06076 |

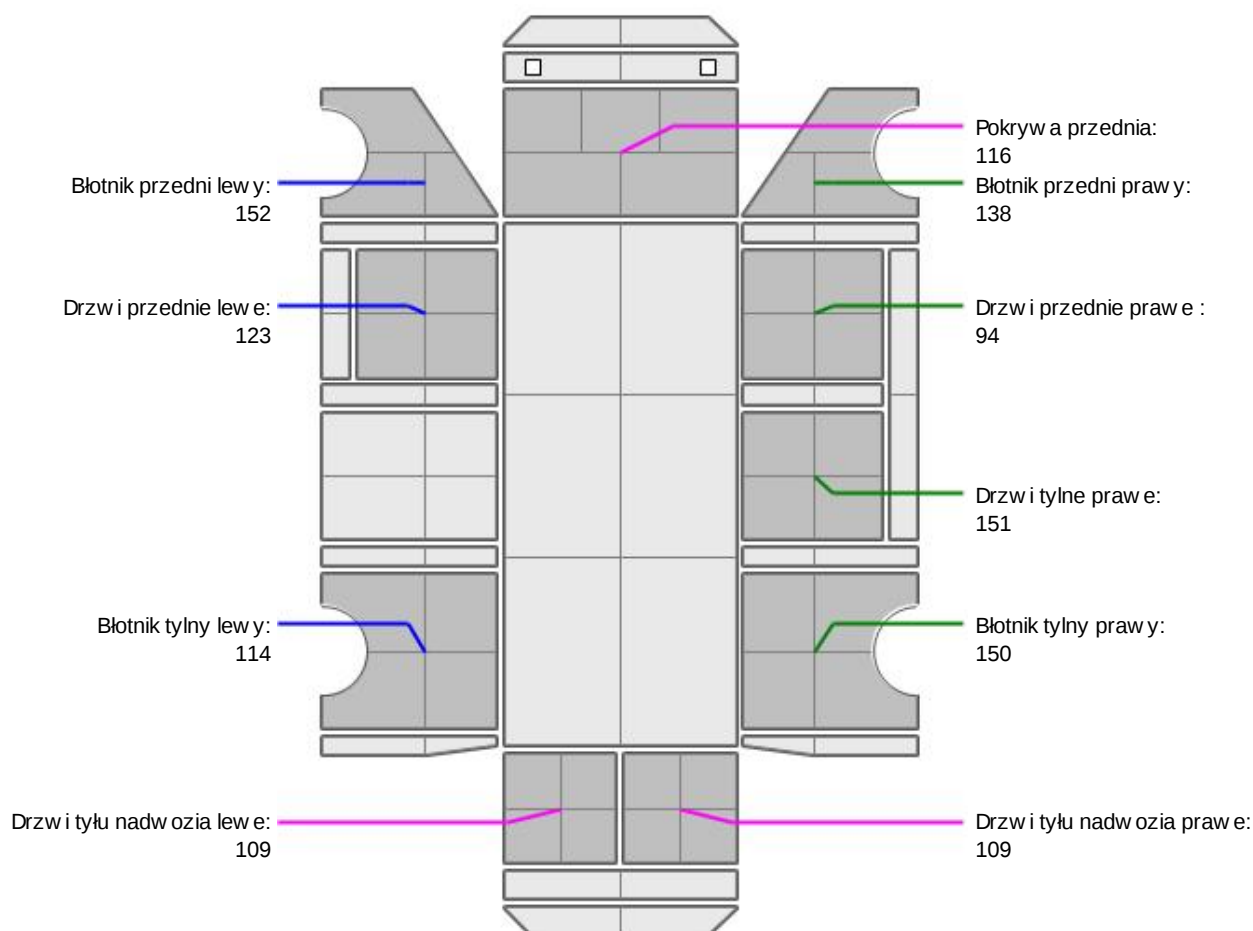
| L.p. | Nazwa elementu | L / P | Grubość powłoki [μm] | Opis |
| 1 | Pokrywa przednia | | 116 | |
| 2 | Błotnik przedni | L | 152 | |
| 3 | Drzwi przednie | L | 123 | |
| 4 | Błotnik tylny | L | 114 | |
| 5 | Drzwi tyłu nadwozia | | 109 | |
| 6 | Błotnik przedni | P | 138 | |
| 7 | Drzwi przednie | P | 94 | |
| 8 | Drzwi tylne | P | 151 | |
| 9 | Błotnik tylny | P | 150 | |
| 10 | Drzwi tyłu nadwozia | | 109 | |

Podane przedziały grubości powłoki lakierowej, dotyczą punktów pomiarowych. Nie mogą być traktowane jako gwarancja, że grubość powłoki lakierowej w innych punktach nie wykracza poza te przedziały. Pomiar powłoki lakierowej został wykonany urządzeniem będącym w posiadaniu rzeczoznawcy. Pomiar wykonany innym przyrządem może się różnić
