## Poglądowy raport stanu technicznego

Zadanie: Ocena stanu technicznego i określenie wartości rynkowej pojazdu

| DANE IDENTYFIKACYJNE POJAZDU | | Dane: [D] IV-2025 | |
|---|---|---|---|
| Marka: | VOLKSWAGEN | Nr rejestracyjny: | WL6493N |
| Model pojazdu: | Caddy 2.0 TDI MR`15 E6 2.3t | Nr Info-Ekspert: | 040-08354 |

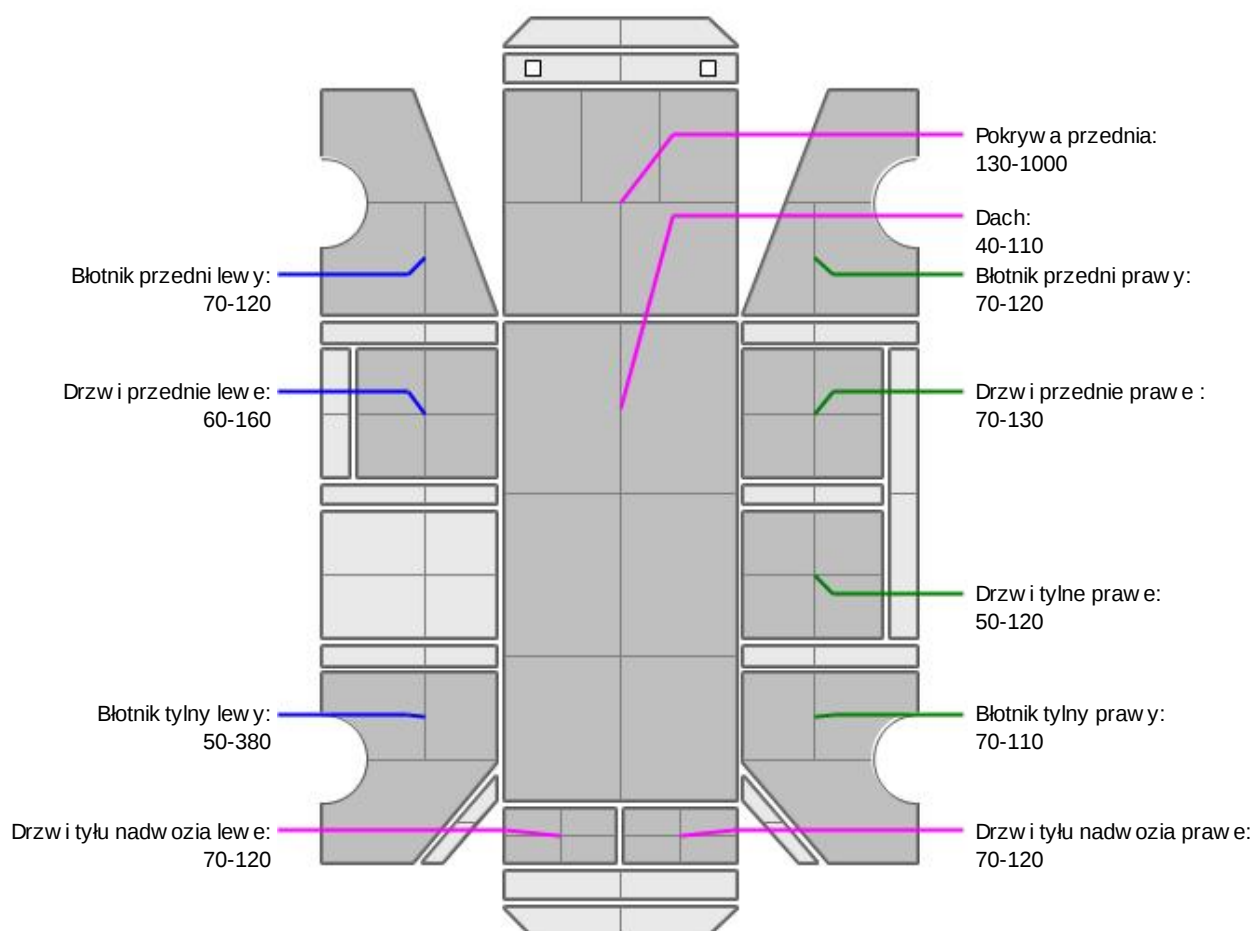
### NADWOZIE – Opis powłoki lakierowej

| L.p. | Nazwa elementu | L / P | Grubość powłoki [ $\mu\text{m}$ ] | Opis |
| 1 | Pokrywa przednia | | 130-1000 | |
| 2 | Dach | | 40-110 | |
| 3 | Błotnik przedni | L | 70-120 | |

| 4 | Drzwi przednie | L | 60-160 | |
| 5 | Błotnik tylny | L | 50-380 | |
| 6 | Drzwi tyłu nadwozia | | 70-120 | |
| 7 | Błotnik przedni | P | 70-120 | |
| 8 | Drzwi przednie | P | 70-130 | |
| 9 | Drzwi tylne | P | 50-120 | |
| 10 | Błotnik tylny | P | 70-110 | |
| 11 | Drzwi tyłu nadwozia | | 70-120 | |

Podane przedziały grubości powłoki lakierowej, dotyczą punktów pomiarowych. Nie mogą być traktowane jako gwarancja, że grubość powłoki lakierowej w innych punktach nie wykracza poza te przedziały. Pomiar powłoki lakierowej został wykonany urządzeniem będącym w posiadaniu rzeczoznawcy. Pomiar wykonany innym przyrządem może się różnić.
