## Poglądowy raport stanu technicznego

Zadanie: Ocena stanu technicznego i określenie wartości rynkowej pojazdu

| DANE IDENTYFIKACYJNE POJAZDU | | Dane: [D] IV-2025 | |
|---|---|---|---|
| Marka: | VOLKSWAGEN | Nr rejestracyjny: | WD8376J |
| Model pojazdu: | Caddy 2.0 TDI MR`15 E6 2.3t | Nr Info-Ekspert: | 040-08354 |

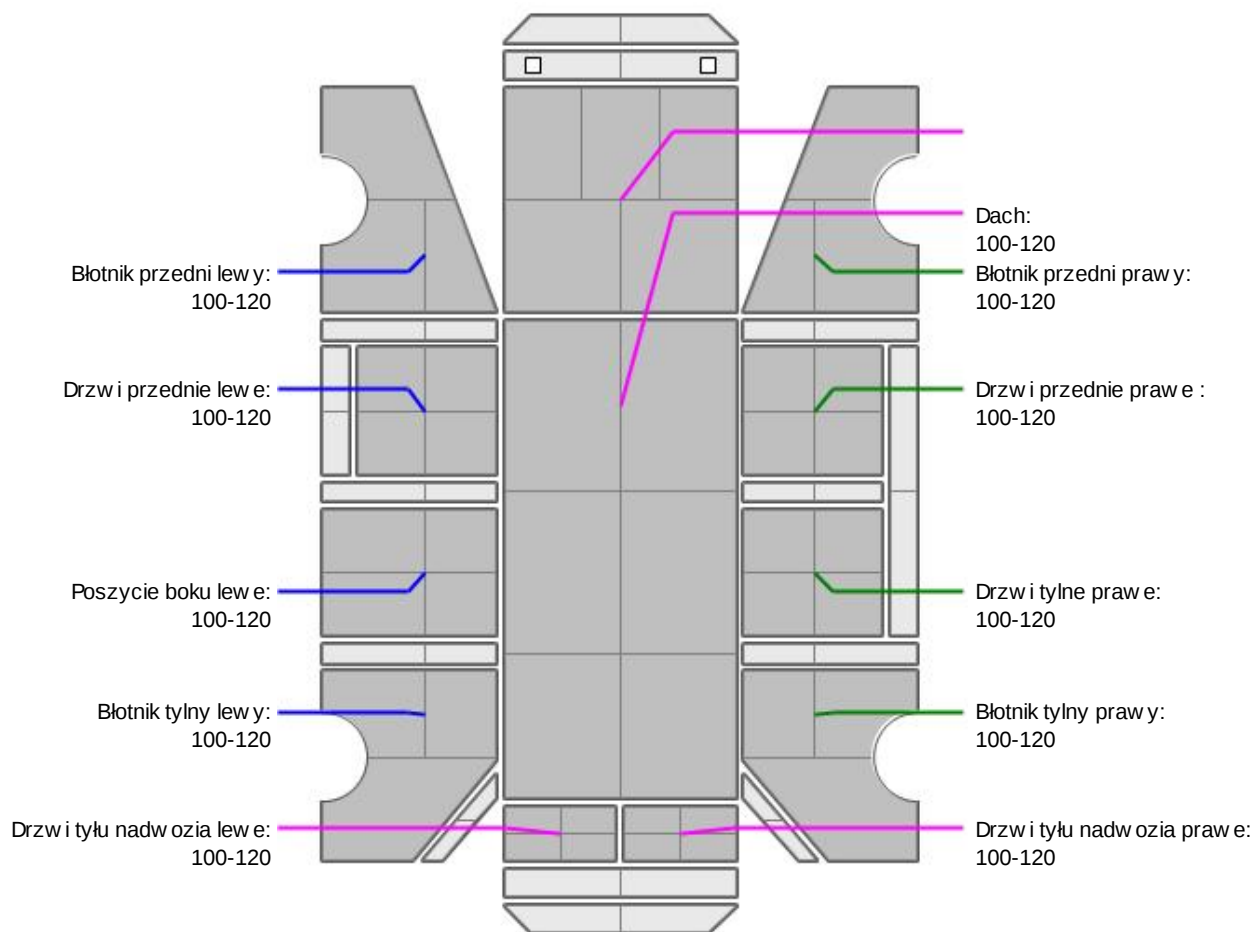
## NADWOZIE – Opis powłoki lakierowej

| L.p. | Nazwa elementu | L / P | Grubość powłoki [μm] | Opis |
| 1 | Pokrywa przednia | | 100-120 | |
| 2 | Dach | | 100-120 | |
| 3 | Błotnik przedni | L | 100-120 | |
| 4 | Drzwi przednie | L | 100-120 | |
| 5 | Poszycie boku | L | 100-120 | |
| 6 | Błotnik tylny | L | 100-120 | |
| 7 | Drzwi tyłu nadwozia | | 100-120 | |
| 8 | Błotnik przedni | P | 100-120 | |
| 9 | Drzwi przednie | P | 100-120 | |
| 10 | Drzwi tylne | P | 100-120 | |
| 11 | Błotnik tylny | P | 100-120 | |
| 12 | Drzwi tyłu nadwozia | | 100-120 | |

Podane przedziały grubości powłoki lakierowej, dotyczą punktów pomiarowych. Nie mogą być traktowane jako gwarancja, że grubość powłoki lakierowej w innych punktach nie wykracza poza te przedziały. Pomiar powłoki lakierowej został wykonany urządzeniem będącym w posiadaniu rzeczoznawcy. Pomiar wykonany innym przyrządem może się różnić.
