Nr zlecenia: 84/17/04/2025/CarArena STANDARD

## Poglądowy raport stanu technicznego

Zadanie: Ocena stanu technicznego i określenie wartości rynkowej pojazdu

| DANE IDENTYFIKACYJNE POJAZDU | | Dane: [C] IV-2025 | |
|---|---|---|---|
| Marka: | RENAULT | Nr rejestracyjny: | PO1PR86 |

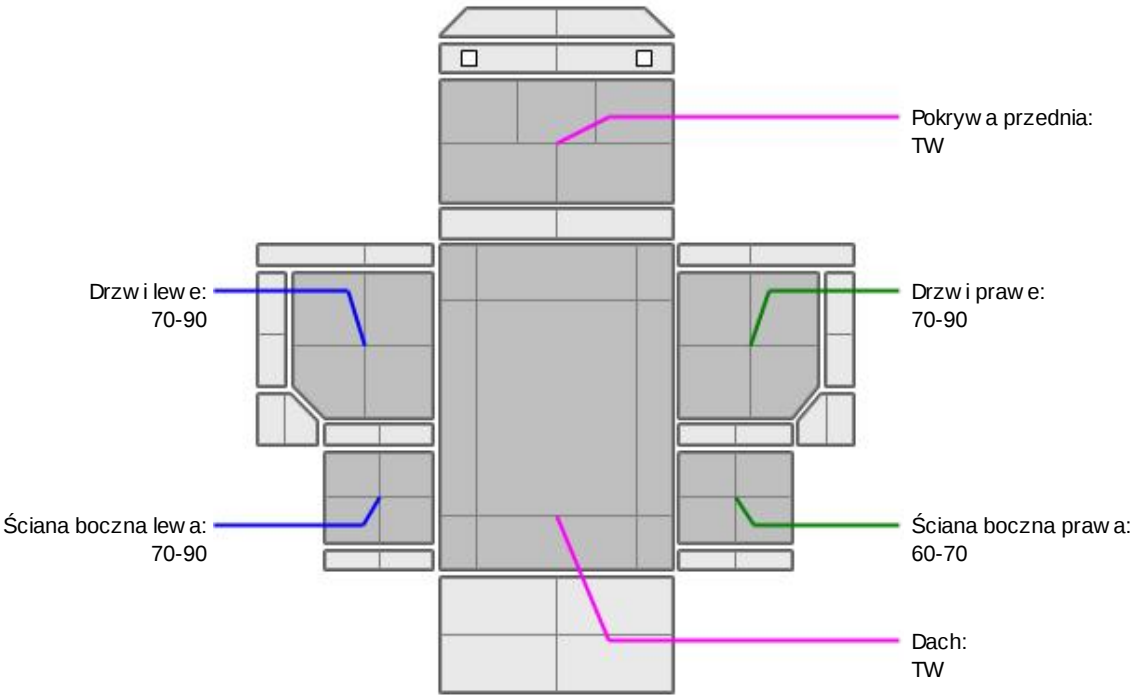
**KABINA KIEROWCY – Opis powłoki lakierowej**

| L.p. | Nazwa elementu | L / P | Grubość powłoki [μm] | Opis |
| 1 | Pokrywa przednia | | TW | |
| 2 | Dach | | TW | |
| 3 | Drzwi | L | 70-90 | |
| 4 | Ściana boczna | L | 70-90 | |
| 5 | Drzwi | P | 70-90 | |
| 6 | Ściana boczna | P | 60-70 | |
