Nr zlecenia: 80/17/04/2025/CarArena STANDARD

## Poglądowy Raport Stanu Technicznego

Zadanie: Ocena stanu technicznego i określenie wartości rynkowej pojazdu

Rodzaj pojazdu: **Samochód ciężarowy do 3.5t**VIN: **VF6MF000866421057**Marka: **RENAULT**Nr rejestracyjny: **PZ226WM**Model pojazdu: **Master FWD 2.3 dCi MR`19 E6d 3.5t**Nr Info-Ekspert: **031-09567**Wersja: **L3H2 Pack Clim S&S+E Aut.**Rok produkcji: **2020**

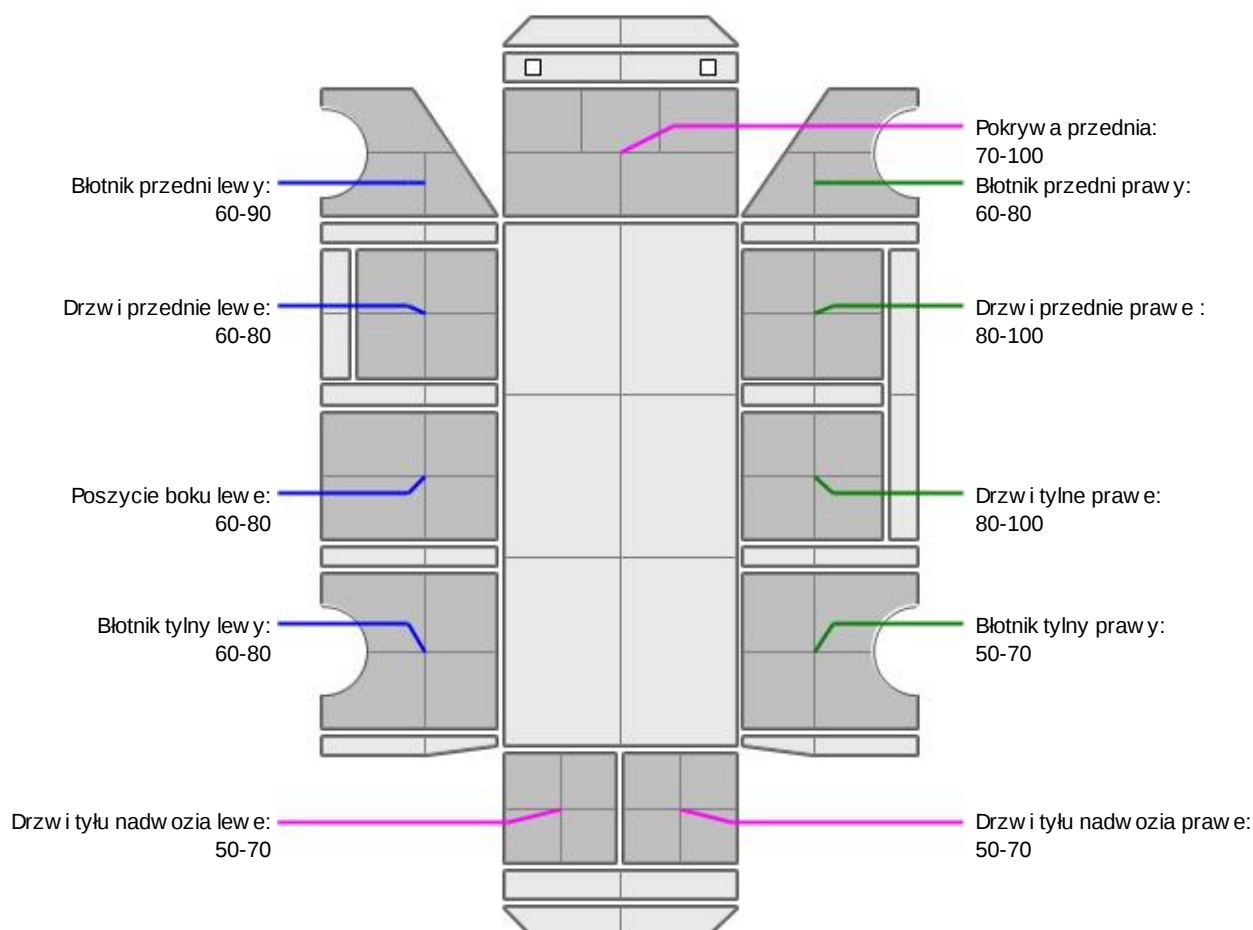
**NADWOZIE – Opis powłoki lakierowej**

| L.p. | Nazwa elementu | L / P | Grubość powłoki [μm] | Opis |
| 1 | Pokrywa przednia | | 70-100 | |
| 2 | Błotnik przedni | L | 60-90 | |
| 3 | Drzwi przednie | L | 60-80 | |
| 4 | Poszycie boku | L | 60-80 | |
| 5 | Błotnik tylny | L | 60-80 | |
| 6 | Drzwi tyłu nadwozia | | 50-70 | |
| 7 | Błotnik przedni | P | 60-80 | |
| 8 | Drzwi przednie | P | 80-100 | |
| 9 | Drzwi tylne | P | 80-100 | |
| 10 | Błotnik tylny | P | 50-70 | |
| 11 | Drzwi tyłu nadwozia | | 50-70 | |

Podane przedziały grubości powłoki lakierowej, dotyczą punktów pomiarowych. Nie mogą być traktowane jako gwarancja, że grubość powłoki lakierowej w innych punktach nie wykracza poza te przedziały. Pomiar powłoki lakierowej został wykonany urządzeniem będącym w posiadaniu rzeczoznawcy. Pomiar wykonany innym przyrządem może się różnić.
