Nr zlecenia: 47/14/04/2025/CarArena STANDARD

## Poglądowy raport stanu technicznego

Zadanie: Ocena stanu technicznego i określenie wartości rynkowej pojazdu

| DANE IDENTYFIKACYJNE POJAZDU | | Dane: [D] IV-2025 | |
|---|---|---|---|
| Model pojazdu: | Transporter T6.1 TDi MR`20 E6d 3.2t | Nr Info-Ekspert: | 040-09702 |

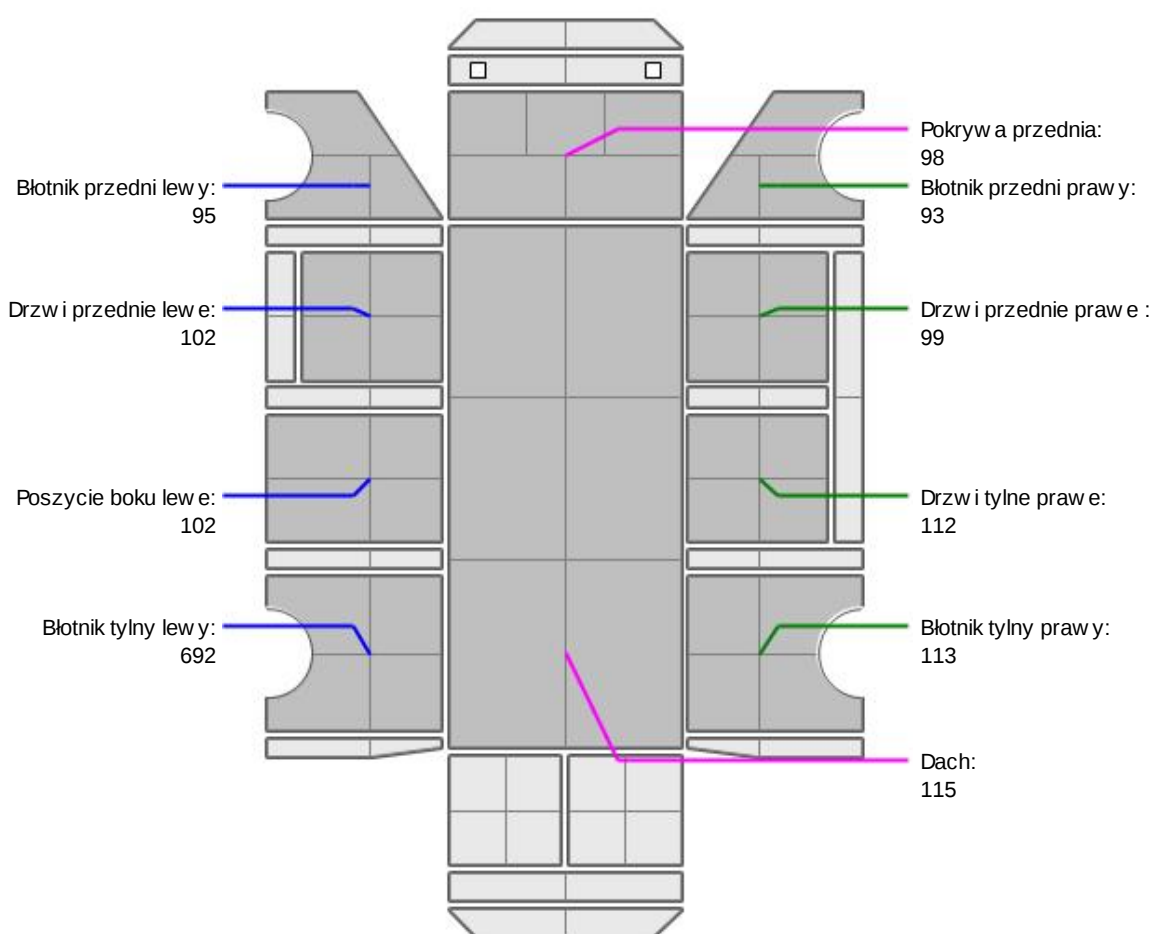
| L.p. | Nazwa elementu | L / P | Grubość powłoki [μm] | Opis |
| 1 | Pokrywa przednia | | 98 | |
| 2 | Dach | | 115 | |
| 3 | Błotnik przedni | L | 95 | |
| 4 | Drzwi przednie | L | 102 | |
| 5 | Poszycie boku | L | 102 | |
| 6 | Błotnik tylny | L | 692 | |
| 7 | Błotnik przedni | P | 93 | |
| 8 | Drzwi przednie | P | 99 | |

| 9 | Drzwi tylne | P | 112 | |
| 10 | Błotnik tylny | P | 113 | |
