## Poglądowy raport stanu technicznego

Zadanie: Ocena stanu technicznego i określenie wartości rynkowej pojazdu

| DANE IDENTYFIKACYJNE POJAZDU (*) | | Dane: [C] IV-2025 | |
|---|---|---|---|
| Marka: | MERCEDES-BENZ | Nr rejestracyjny: | WY288EA |
| Model pojazdu: | 2640 Arocs E6 26.0t | Nr Info-Ekspert: | 022-11851 |

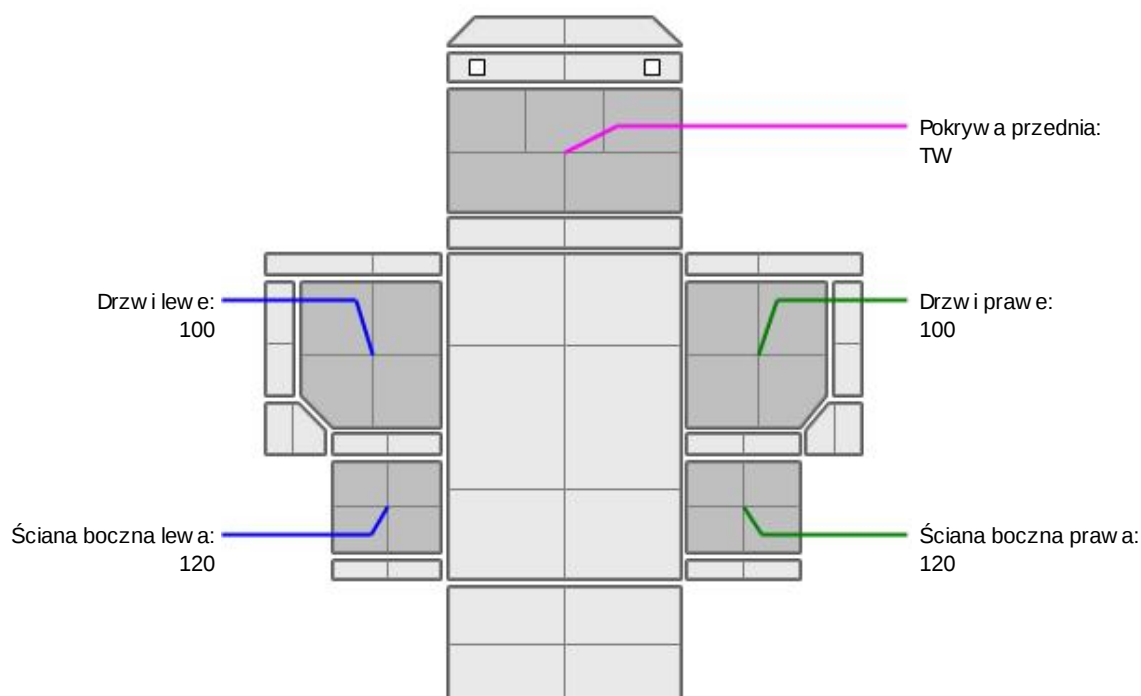
| L.p. | Nazwa elementu | L / P | Grubość powłoki [µm] | Opis |
| 1 | Pokrywa przednia | | TW | |
| 2 | Drzwi | L | 100 | |
| 3 | Ściana boczna | L | 120 | |
| 4 | Drzwi | P | 100 | |
| 5 | Ściana boczna | P | 120 | |

Podane przedziały grubości powłoki lakierowej, dotyczą punktów pomiarowych. Nie mogą być traktowane jako gwarancja, że grubość powłoki lakierowej w innych punktach nie wykracza poza te przedziały. Pomiar powłoki lakierowej został wykonany urządzeniem będącym w posiadaniu rzeczoznawcy.
